第24回 高輪築堤調査・保存等検討委員会【部会①】

高輪築堤調査状況について（報告）（2022年11月30日現在）

泉岳寺駅改良工事に伴う北横仕切堤の調査

地質調査状況報告

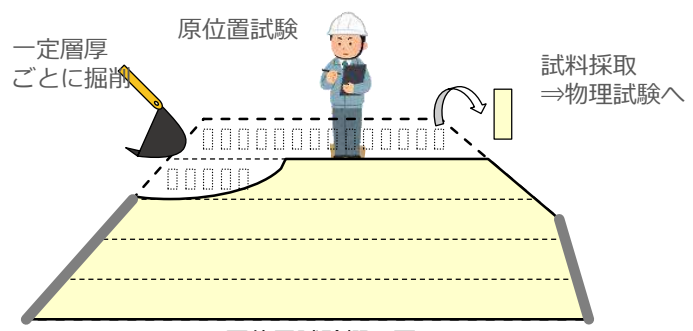
原位置試験

①原位置試験（目的：土質性状の面的分布把握）
 土層毎に掘削しながら原位置での試験を行い、「土の種類」の分布把握や「重量の分布把握」を行う。

盛土内地盤の分布調査
 ・土の重量・密度
 ・締固め度
 ・使用材料特性
 etc...

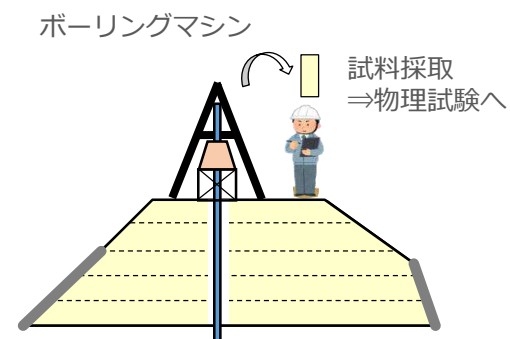
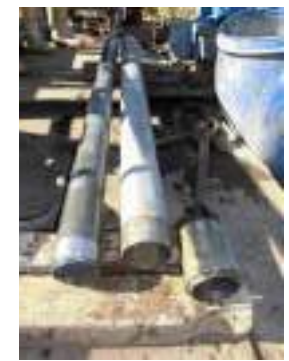
不かく乱試料採取

②ボーリング調査（目的：土質性状把握、強度定数の設定）
 （コア観察、室内試験用サンプリング採取、支持地盤の標準貫入試験、密度検層）

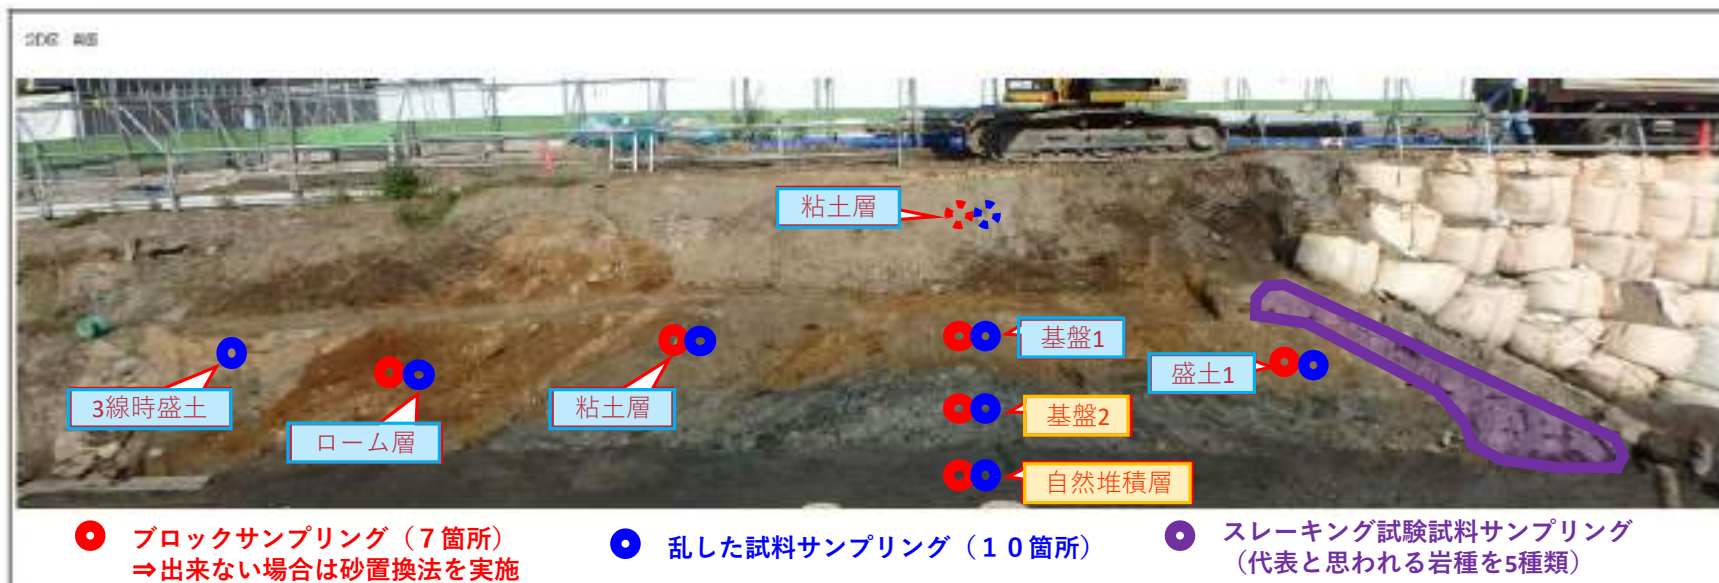
- ・ 試料を採取し各種室内試験（粒度、締固め度等）を実施

- ① 基盤2、自然堆積層は砂分50%以上で「砂」、その他の層は細粒分が卓越し「シルト」もしくは「粘土」に分類される。
- ② 締固め度は、概ね85%以上であることが確認された。
- ③ 三軸圧縮試験による強度は、基盤2がやや硬く、それ以外は柔らかい～普通程度であった。
 - ・ 全応力条件：粘着力 $c = 13.0 \sim 48.5 \text{ kN/m}^2$
内部摩擦角 $\phi = 7.5 \sim 18.5^\circ$
 - ・ 有効応力条件：粘着力 $c' = 6.3 \sim 55.7 \text{ kN/m}^2$
内部摩擦角 $\phi' = 10.0 \sim 32.4^\circ$

- ① スレーキング率は42.6～91.3%で、いずれの試料も上部路床の材料規定の「スレーキング率50%以下」を超過もしくはそれに近い値であった。
- ② 試料採取にあたっては、安全側の試験となるよう表面が風化した岩を選んで採取しており、今回試験結果が石垣や基盤層全体を代表していない可能性は考えられるが、今回はスレーキングの影響を受ける可能性がある岩も一部築堤に含まれていたという結果であった。

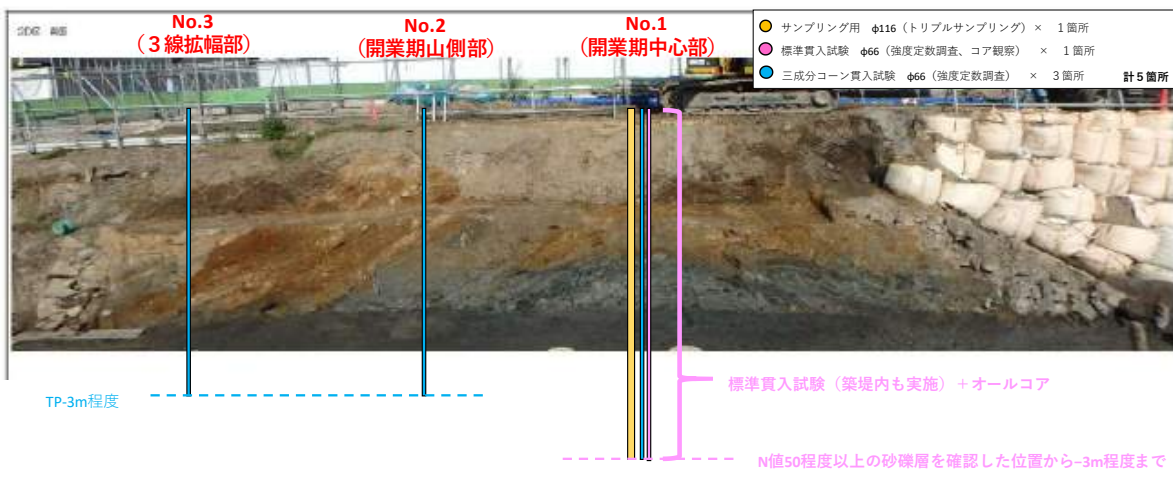
- 堤体下には、東京層 (N値4~10) で比較的軟弱~普通、東京礫層・上総層群 (N値50以上) が分布
- 地下水位は、GL-3.1m (TP-0.25m) に確認された。
- 堤体の強度は、普通な硬さ (粘着力25.0~29.1N/m²、内部摩擦角8.8~10.3°)
- 東京層は普通~硬い (粘着力47.5~129.9kN/m²、内部摩擦角14.7~20.1°)
- 築堤土の非排水せん断強さは、3線拡幅部が相対的にやや小さめの値を示した。
 築堤中心部：24.8~65.0kN/m²
 中間部：49.9~71.0kN/m²
 3線拡幅部：30.0~38.5kN/m²

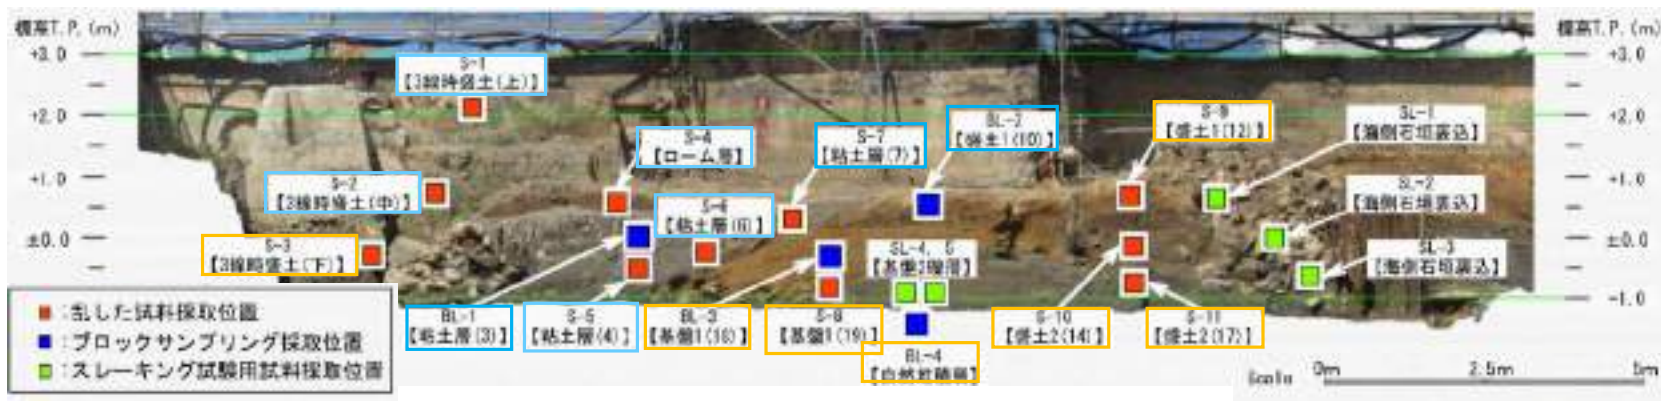
- ・ 試料を採取し各種室内試験（粒度、締固め度等）を実施

- ① 粒度試験結果の細粒分含有率から、上図の水色枠が「粘性土主体」、橙枠が「砂質土主体」である。
- ② 土粒子の密度、自然含水比、塑性指数、締固め特性（最大乾燥密度、最適含水比）等の物理特性は、粘性土・砂質土毎の一般的な傾向が認められず、粘性土と砂質土の中間的な材料であることがうかがえる。

- ① 湿潤密度、自然含水比、塑性指数などの代表的な物理特性は、一般的な粘性土、砂質土の傾向と概ね整合している。

- ② 三軸圧縮試験による強度（粘着力・内部摩擦角）は、必ずしも一般的な傾向を示さない試料もあり、粘性土と砂質土の中間的な材料であることがうかがえる。

- ① スレーキング率は25.2%～59.2%で、一般的に影響があまり出ない範囲とされる「スレーキング率30%未満」よりも高い値を示した。
- ② 試料採取にあたっては、安全側の試験となるよう表面が風化した岩を選んで採取しており、今回試験結果が石垣や基盤層全体を代表していない可能性は考えられるが、今回はスレーキングの影響を受ける可能性がある岩も一部築堤に含まれていたという結果であった。

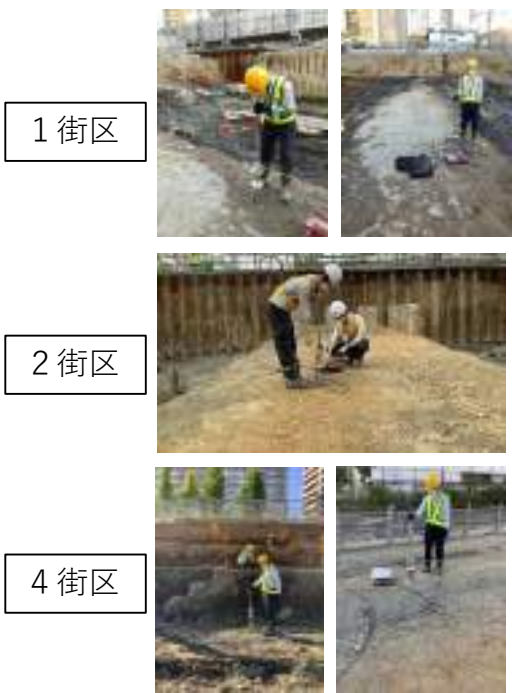
< 実施状況 >

- 築堤天端で200MN/m³以上の値となった箇所もあったが、調査時に重機等が通ったと考えられる箇所であった。
- 4街区では、築堤内部が50~65MN/m³付近で、現在の有道床軌道(バラスト軌道)の基準の70MN/m³よりも低い値であった。
- 1,2街区では、築堤内部が95~200MN/m³付近で、現在の有道床軌道(バラスト軌道)の基準の70MN/m³よりも高い値であった。

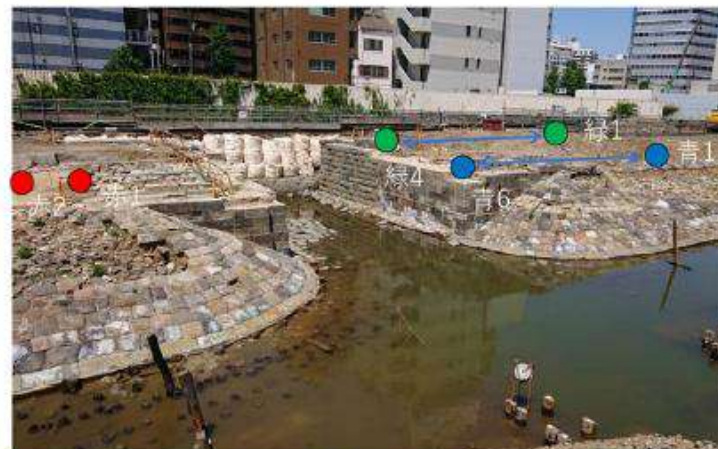
図 4.4 調査箇所（別視点）

- 旧盛土部は40～45MN/m³、拡幅部は55.8MN/m³の値で、どちらも現在の有道床軌道(バラスト軌道)の基準の70MN/m³と比較すると若干低い値となった。
