第27回 高輪築堤調査・保存等検討委員会【部会①】

高輪築堤調査状況について（報告）（2023年1月30日現在）

高輪築堤跡(港区No.208)埋蔵文化財調査の進捗について

京急連立事業（1工区）に係る埋蔵文化財の保護措置について

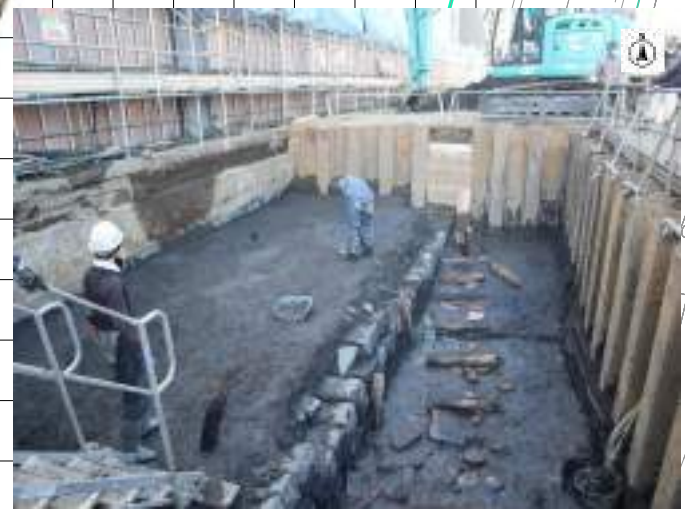
①c区石垣検出状況1 (2023. 1.11撮影)

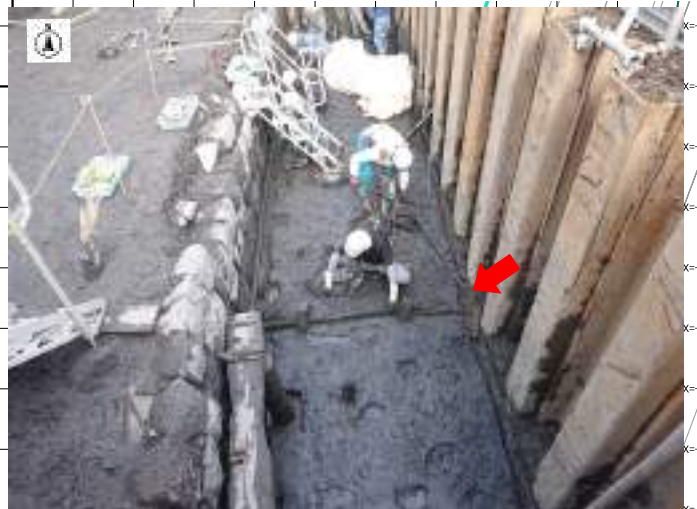
②c区石垣検出状況2 (2023. 1.18撮影)

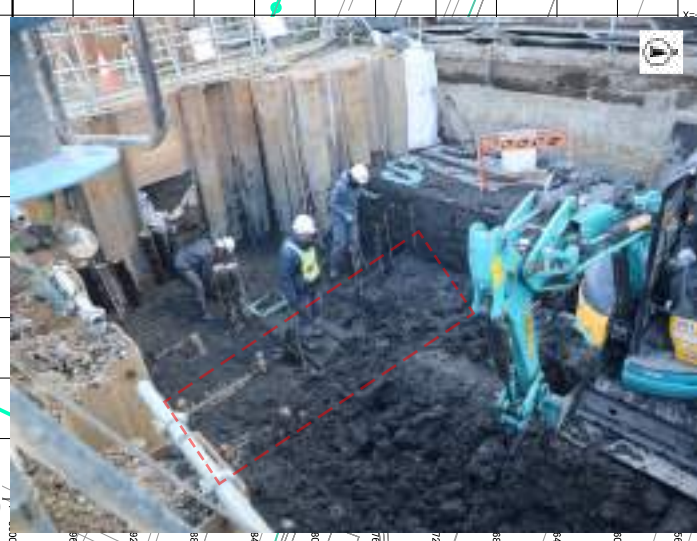
③c区石垣撤去状況3 (2023. 1.25撮影)

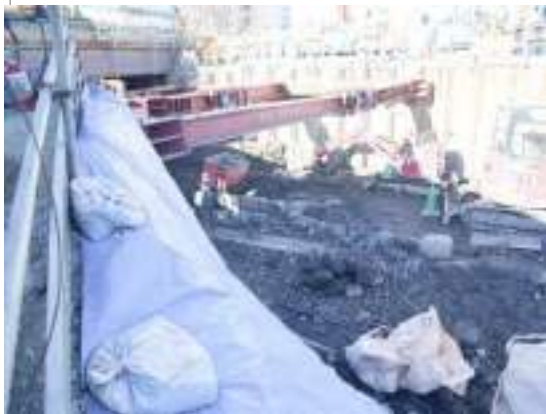
①調査区全景(2023. 1.25)

(委員長) 高輪大木戸の位置に明治5年の開業期の北横仕切堤の石垣が見つかったが、泉岳寺駅の改良工事の所で見つかった石垣は、それが南の方に拡張されたものであることが明確にわかった。拡張された北横仕切堤の東端をコーナーとする石垣が積まれていたということは、当然水路があったということになる。おそらくこの石垣が、明治5年開業期の北横仕切堤に、ぶつかるような状況になるのではないかと考えている。

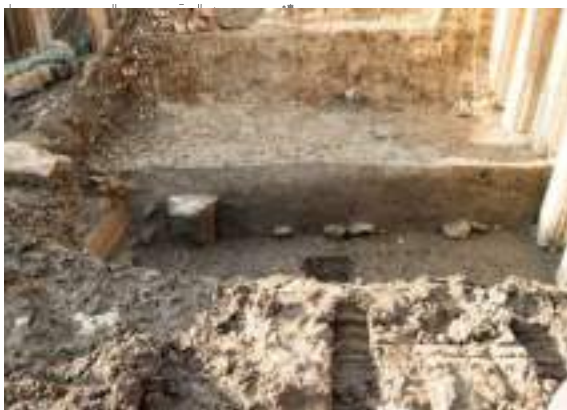
②石垣裏土留め板検出状況 1 (2023. 1.19)

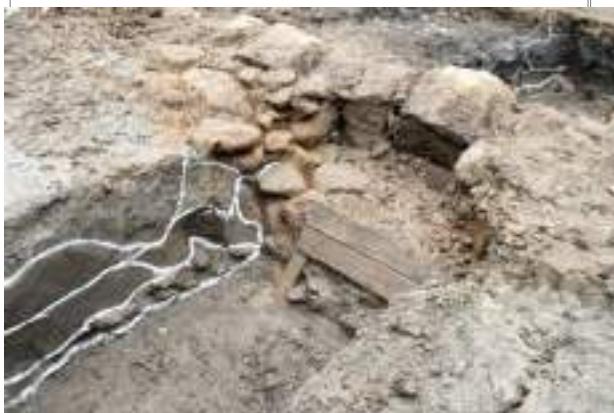
③溝状遺構完掘状況 2 (2023. 1.19)

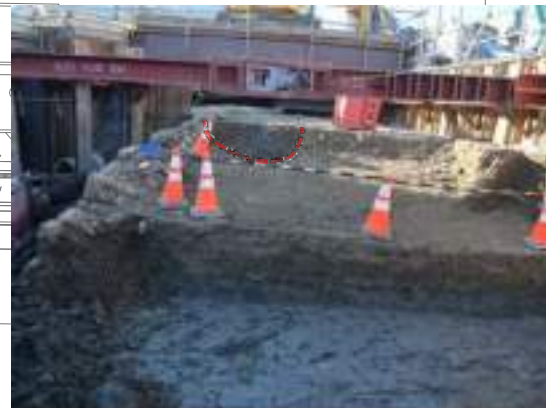
④溝状遺構確認状況(2023. 1.11)

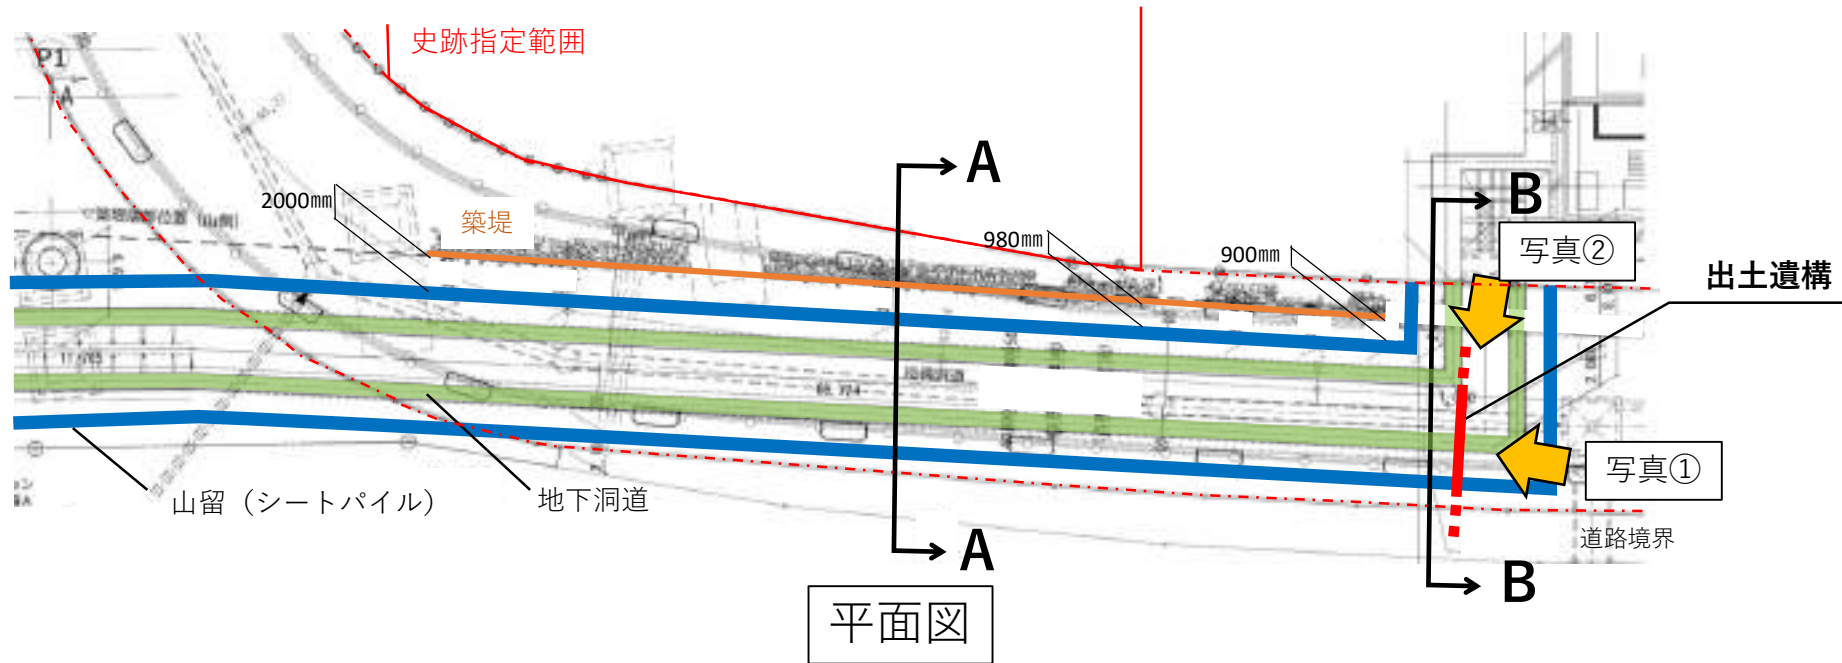
1～2街区間地下洞道計画

・ 当該の設備洞道は、1～2街区間のインフラ（電気、通信、熱等）をつなぐために必要な施設。
・ 当初は2街区公園部に配置することを予定していたが、可能な限り築堤を保存するため、現在の位置（区画道路1号下）に計画変更をしており、ルート変更は困難な状況。
⇒ 現地に保存することは難しい
