第29回 高輪築堤調査・保存等検討委員会【部会①】

泉岳寺駅改良事業における護岸遺構の出土について

(保護措置の検討)

東京都交通局 建設工務部

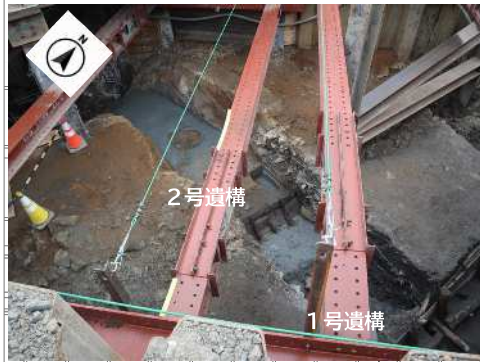
泉岳寺駅改良工事に伴う埋蔵文化財調査について S=1/400 (※A4印刷時)

1号遺構=明治5年構築の土留め
2号遺構=明治5年以前構築の土留め

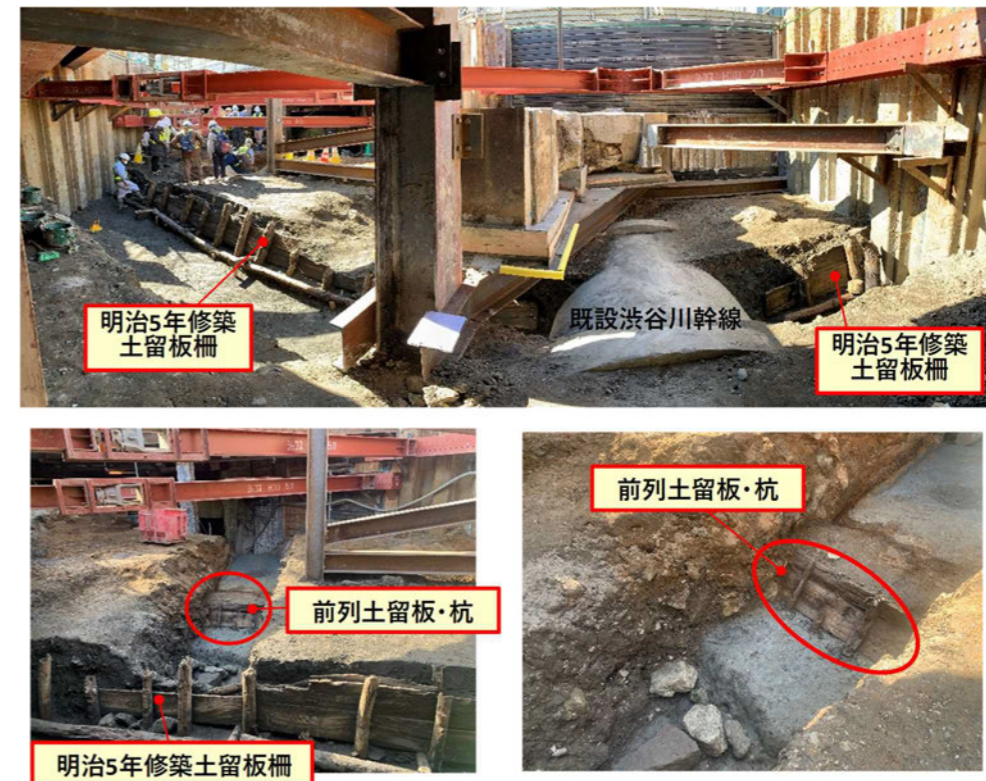
写真-1 国道側護岸遺構の出土状況

北横仕切堤本調査において、江戸期護岸を取り外した際に設置した明治5年修築土留板柵が南北方向で連続的に出土した。その後、土留板柵から国道側に約2.8mの位置に、新たに土留板・杭が部分的に出土した(令和5年2月27日)。
