第33回 高輪築堤調査・保存等検討委員会【部会①】

高輪築堤調査状況について（報告）（2023年6月30日現在）

高輪築堤跡(港区No.208)埋蔵文化財調査の進捗について

泉岳寺辻広場・4-2A街区工事について

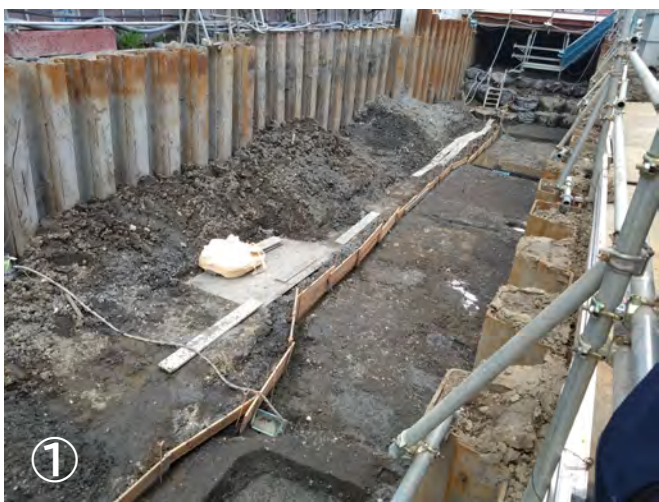
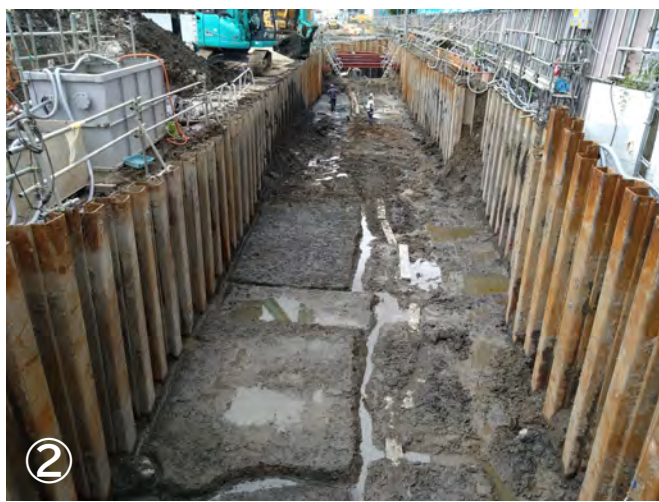
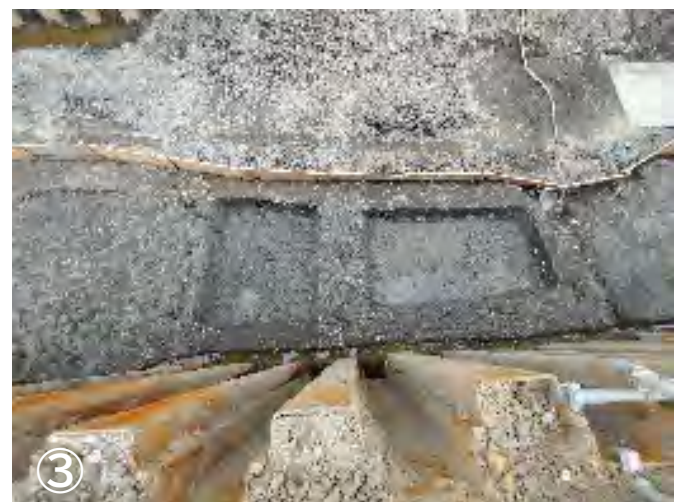
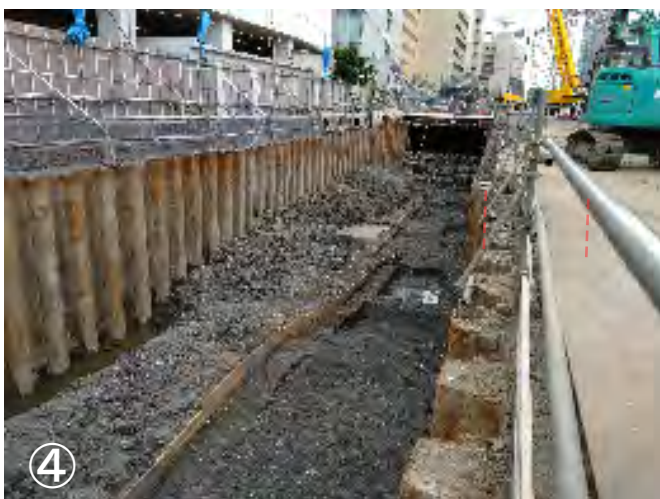
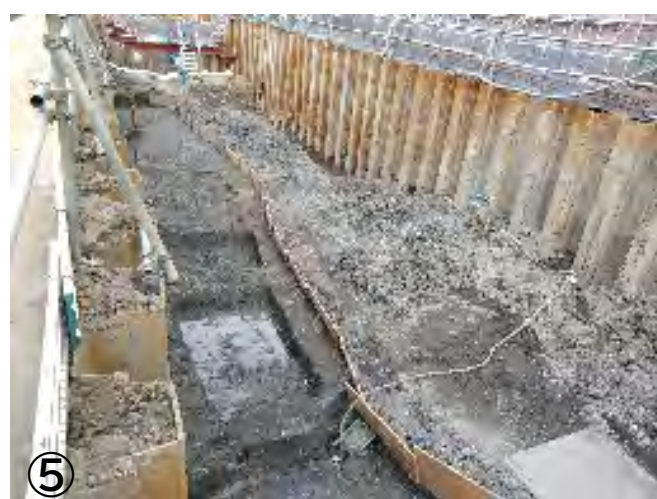
①硬質粘土層上面での遺構検出状況(南東から)
 ②同(南東から)
 ③遺構完掘状況(東から)
 ④同(南東から) ⑤同(北東から)

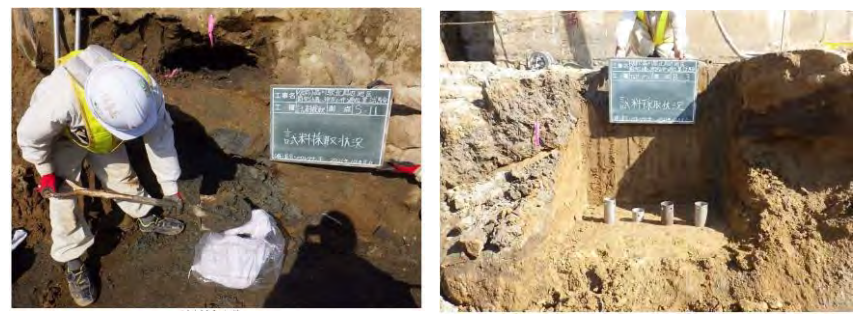
試料採取状況

③室内土質試験 (物理試験、締固め試験、一軸・三軸圧縮試験、スレーキング試験)
目的：土の物理的・力学的特性の把握

採取した試料を用いて物理・力学試験を行い、特性(土の密度・含水比・粒度などの基本性状、強度、スレーキング特性)を把握する

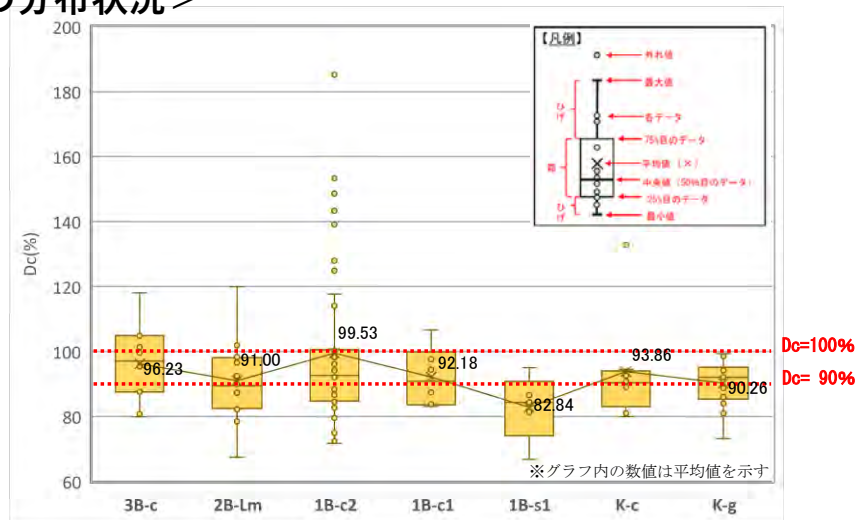
< 1~4街区 締固め度Dcの分布状況 >

0%	10%	20%	30%	40%	50%	60%	70%	80%	90%	100%
3B-c		36.4%				27.3%				36.4%	
2B-Lm			56.3%					25.0%		18.8%	
1B-c2		39.5%				32.6%				27.9%	
1B-c1		50.0%					33.3%			16.7%	
1B-s1				80.0%						20.0%	0.0%
K-c		37.5%					50.0%			12.5%	
K-g		41.2%					58.8%			0.0%	
全体		44.4%					37.6%			17.9%

▼ : 90%以下 ◎ : 90 < Dc < 100% ▲ : 100%以上

乾燥密度、 P_{dmax} : 締固め試験での最大乾燥密度
 (-c法) 時の締固めエネルギー : $E_c \approx 550$ [kJ/m³]

- ・現在の鉄道盛土に使用する材料に比べ粘土、シルト分が多い材料が使用されている。現在標準となっている機械施工に対して、当時は人力で締固め細粒分の多い材料を使いこなしたと考えられる。
- ・建設当時は、締固めや地盤材料の基準はなく、人力主体の締固めであったことを考えると部位によってバラツキのある結果となったものと推定される。
- ・バラツキはあるものの各層のDc平均値は1B-S1層以外は現行の鉄道基準であるDc=90%を満たす結果となった。
