## 第59回 高輪築堤調査・保存等検討委員会【部会③】

## 資料1-1

# KP26-4 検出松杭について

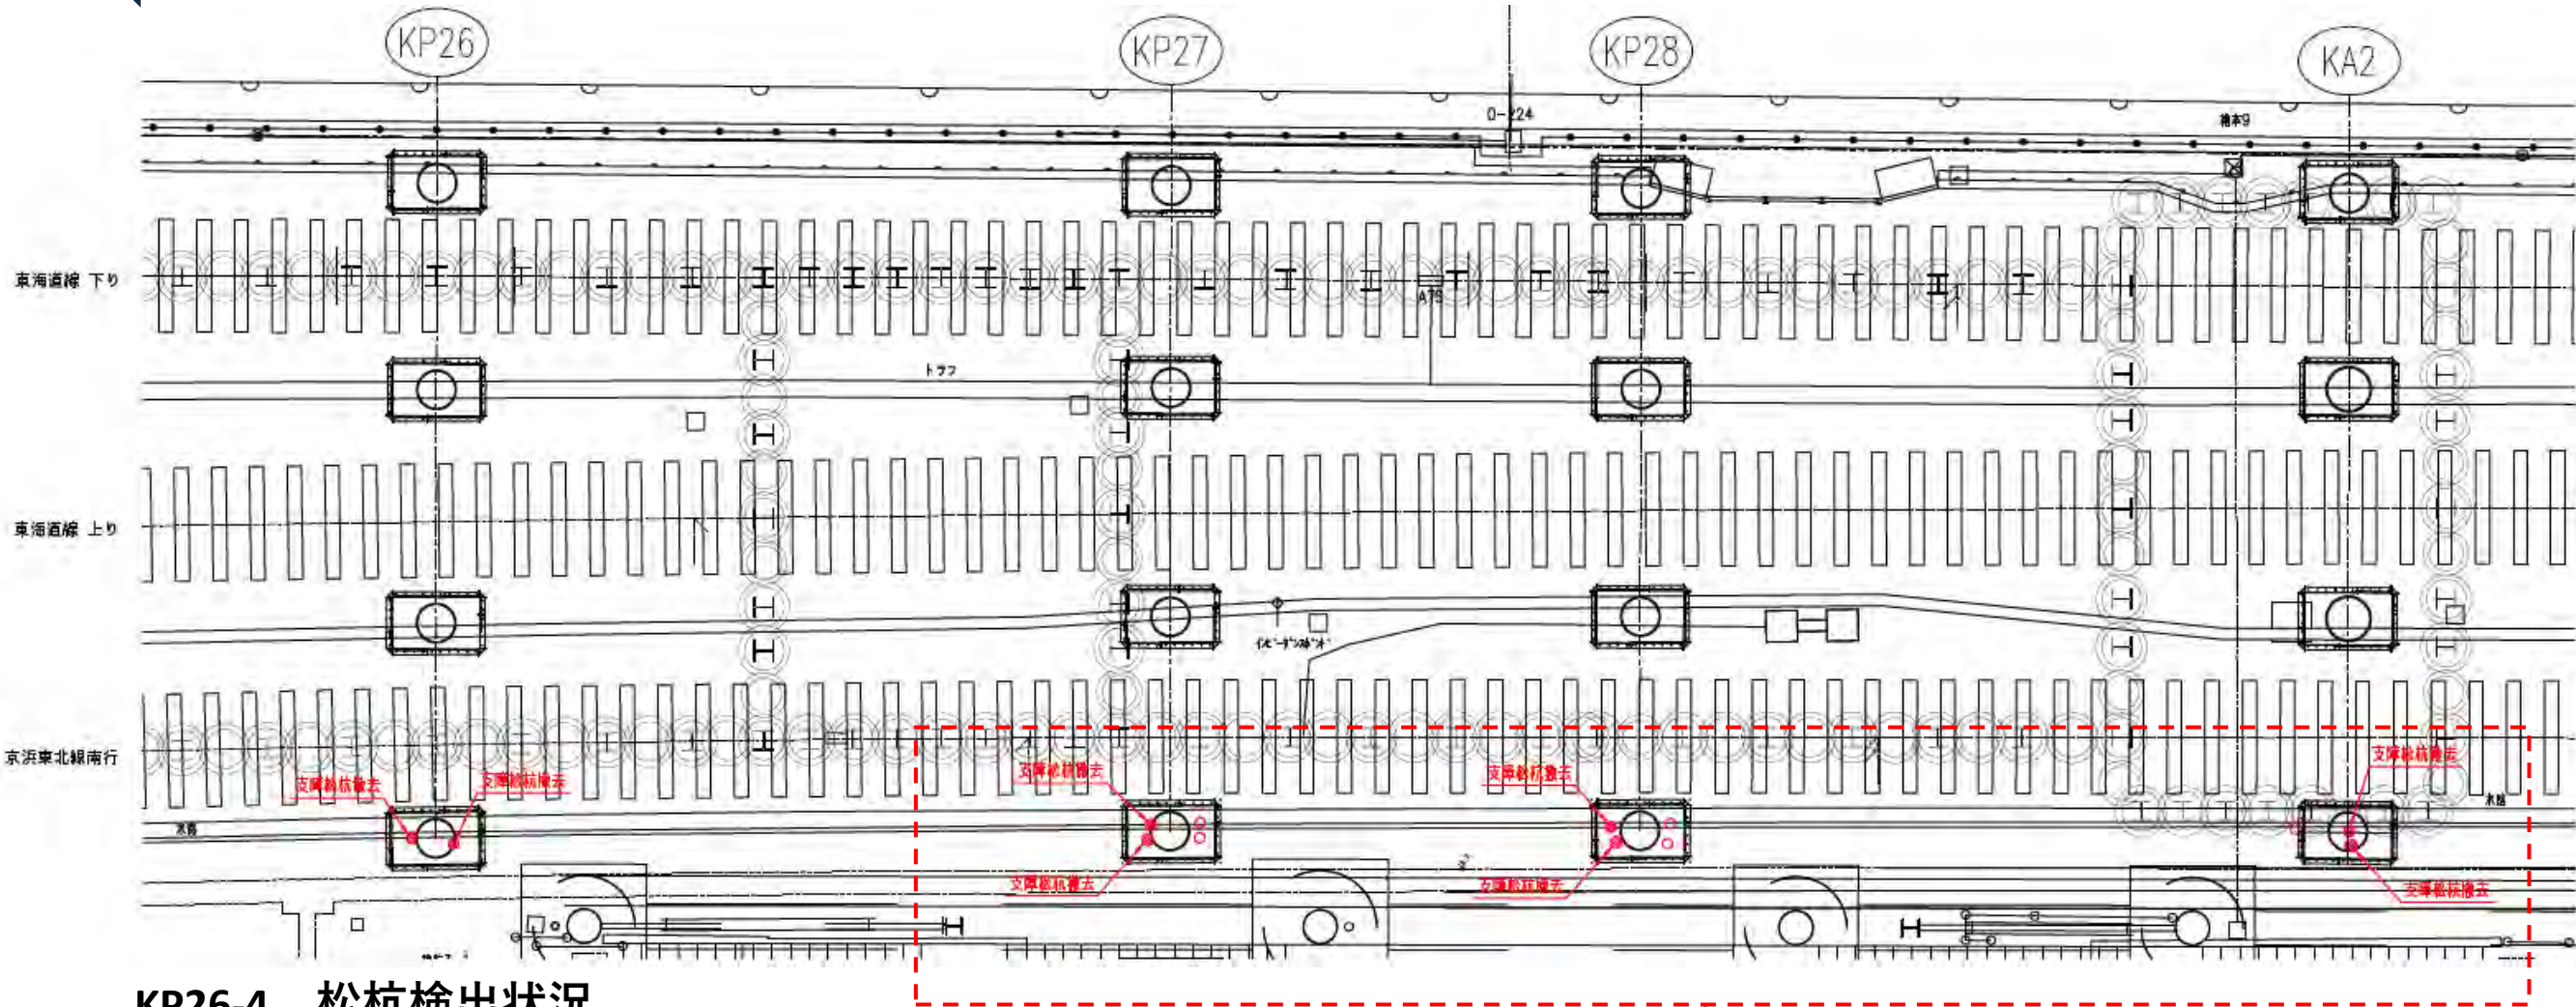
KP26-4 松杭検出状況

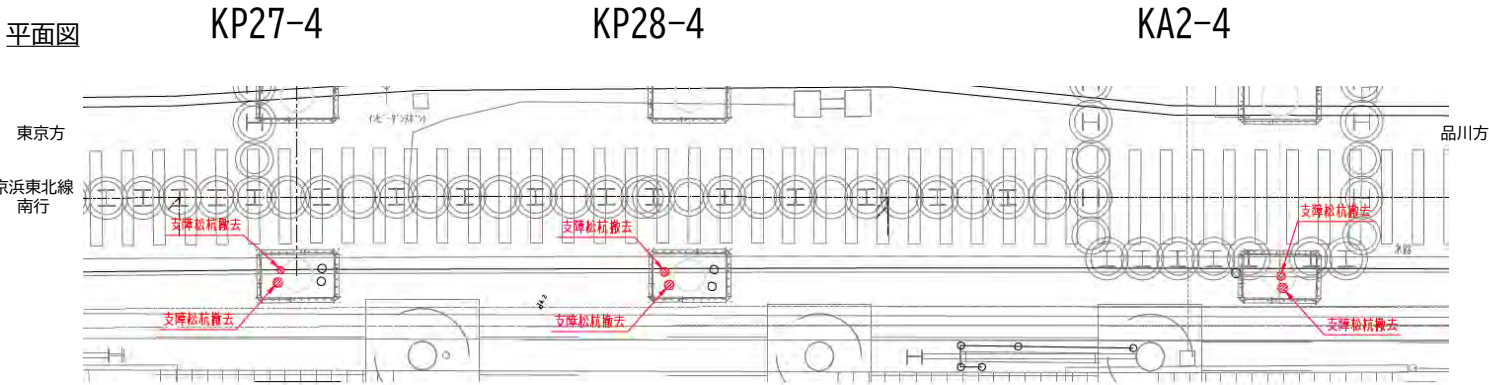
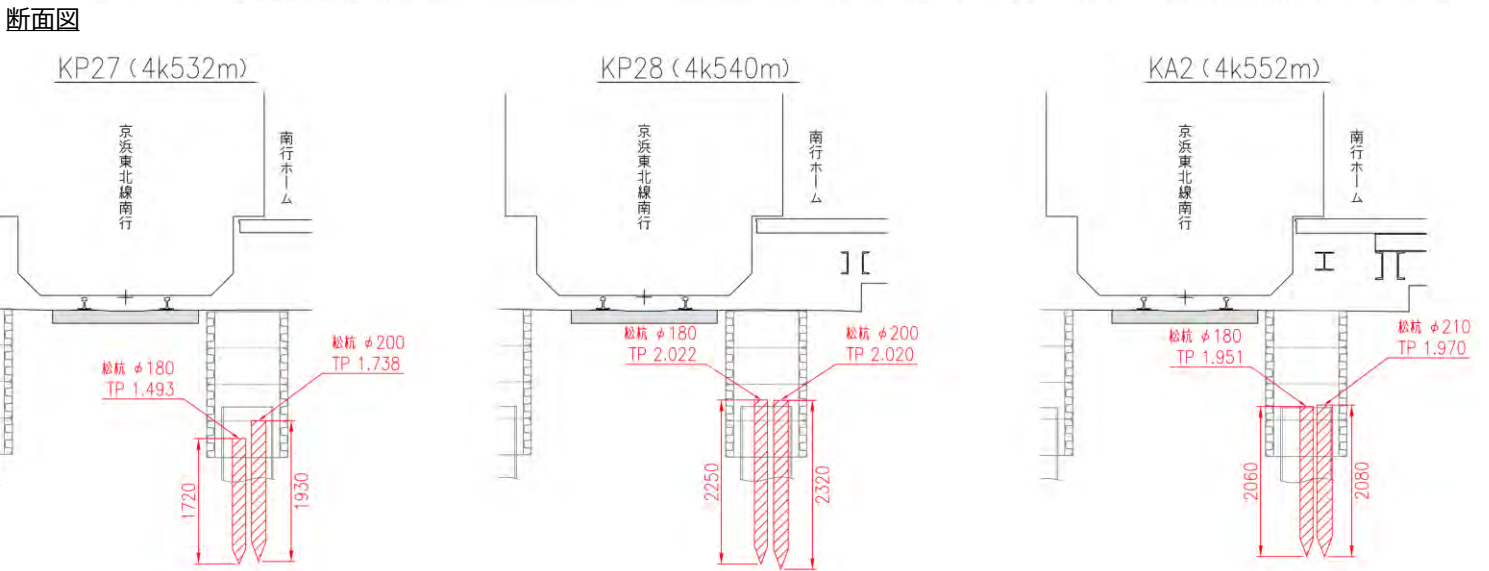
口元管調査で検出された松杭について

○調査結果

| | 杭長 | 杭径 | 断面本数 |
| KP27-4 | 1720mm<br>1930mm | φ180mm<br>φ200mm | 2本 |
| KP28-4 | 2260mm<br>2320mm | φ180mm<br>φ200mm | 2本 |
| KA2-4 | 2060mm<br>2080mm | φ180mm<br>φ200mm | 2本 |
| 竣工圖 | 長九尺<br>(2727mm) | 末口6寸<br>(181.8mm) | 2本 |

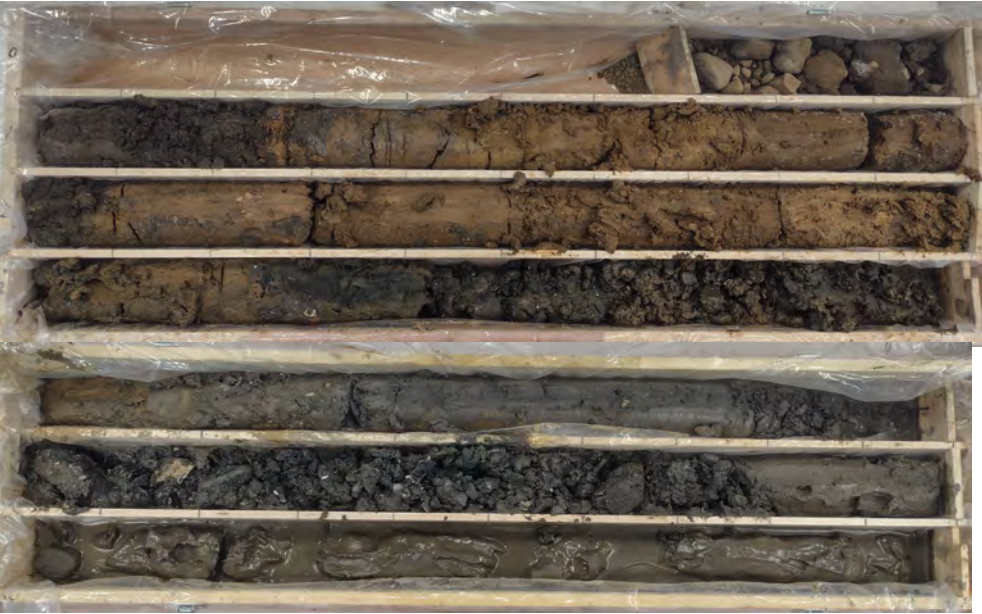
No.9

No.9( 高輪築堤跡想定範囲 )  
T.P+1.7m 程度で検出されたローム土主体の茶灰色粘土層や  
T.P+0.2m 程度で検出された貝片・礫を多量に含むシルト層は、  
1 ～ 4 街区の調査で確認された高輪築堤跡の盛土の特徴と類似  
している。  
T.P-1.7m 付近で江戸時代の遺物 1 点 ( 徳利片 ) を確認した。

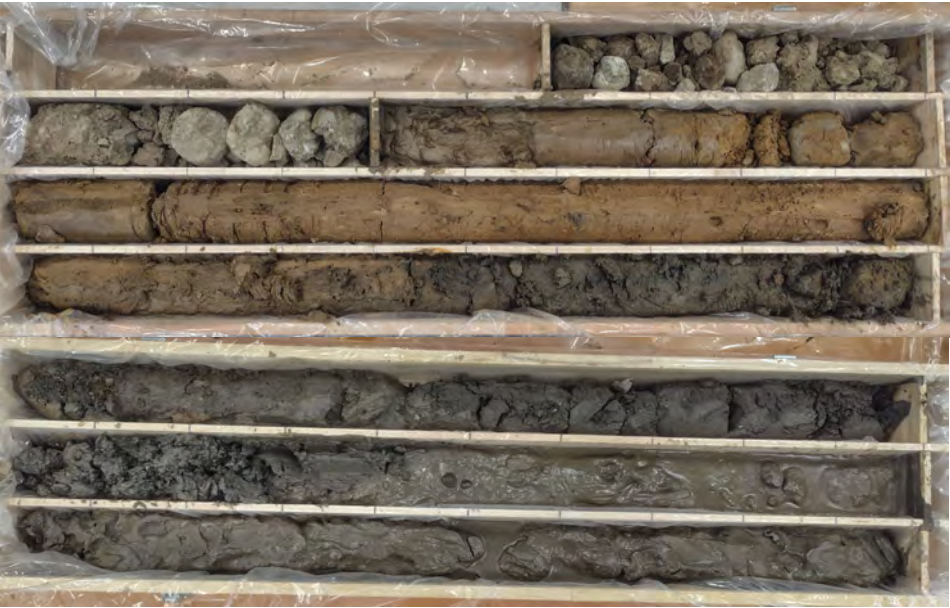
No.10

No.10( 高輪築堤跡想定範囲 )  
No.9 と同じく、ローム土主体の茶灰色粘土層や貝片・礫を多量  
に含むシルト層を検出。高輪築堤跡の盛土と考える。

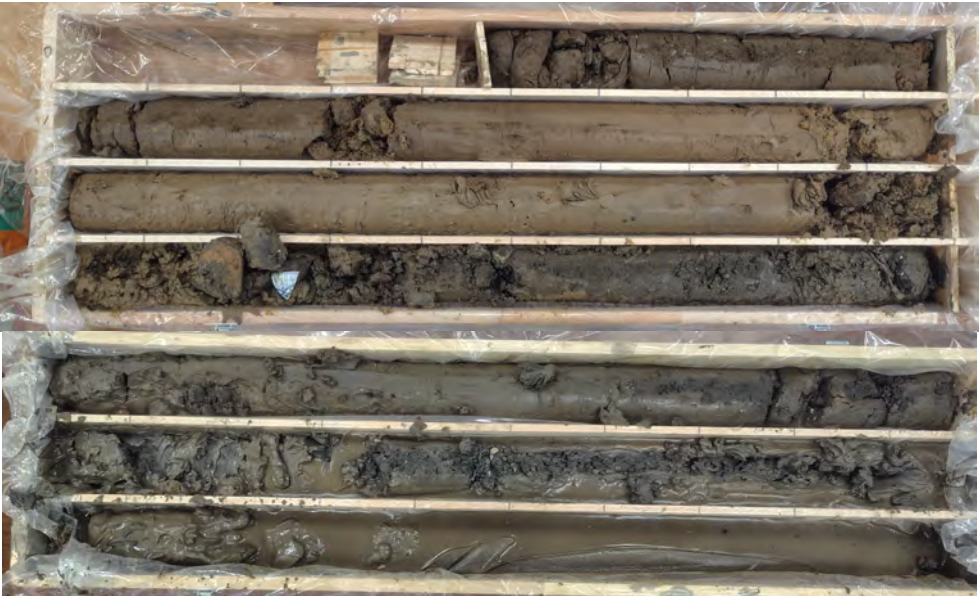
No.12

No.12( 薩摩台場想定範囲 )  
粘土層とシルト層が互層に堆積しており、これまで確認されて  
きた薩摩台場の盛土の堆積状況と類似する。  
T.P-1.8m程度で確認した黒色シルト層から江戸時代の陶磁器片、  
瓦片を 10 点程度確認した。
