Special edition paper

丸鋼を用いたRC円形柱の変形性能に関する実験的検討

Experimental study on deformation capacity of RC circular columns using round steel bars

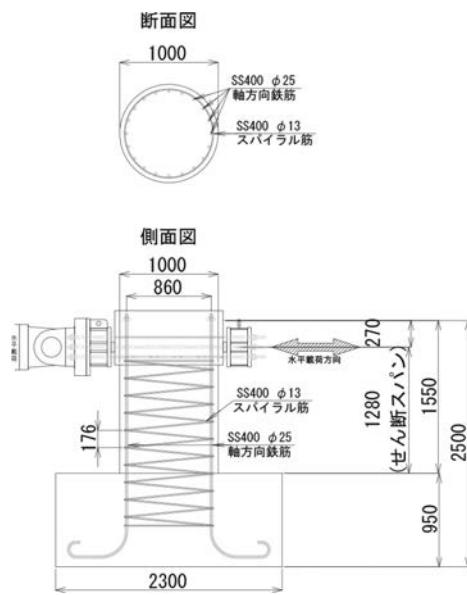
図1 試験体の形状および配筋例 (No.1試験体)

試験体の諸元と材料試験結果を表2に、試験体概要の例として、No.1試験体の概要を図1に示す。試験体は、表1に示す既設柱1の実物大試験体及び既設柱1～4の縮小試験体を含め、全6体を製作した。

No.1試験体は、表1に示す既設柱1の実物大試験体であり、No.2試験体は既設柱1を1/2に縮小した試験体である。No.1, 2試験体の実験結果を比較することで、縮小試験体による実験結果の妥当性を確認するために同じ既設柱の実物大試験体と縮小試験体を作成した。No.1試験体は、既設柱1と柱直径 ϕ (1000mm)、せん断スパン比 a/d (1.54) を同じ値に設定し、軸方向鉄筋及び帶鉄筋ともに実物と同じ配筋とした。帶鉄筋は、既設柱1に合わせてスパイラル筋を用いた。No.2試験体は、柱直径 ϕ を既設柱1の1/2 (500mm) として、せん断スパン比 a/d を既設柱1と同じ値 (1.54) に設定した。No.2試験体の帶鉄筋は、製作の容易性を考慮し、スパイラル筋ではなく単鉄筋を用いて半円形フックで定着した。

軸方向鉄筋のフーチング内での定着は、図2に示す半円形フックによる定着とした¹⁾。軸方向鉄筋の柱上部での定着は、鉄筋をネジ切り加工し、柱上端付近のコンクリート内部に設置した定着板に軸方向鉄筋をナットにて固定する方法として、柱上部で軸方向鉄筋のコンクリートとの付着切れによる抜け出しが発生しないようにした。

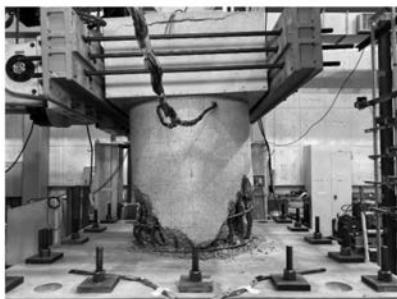
図3 No.1試験体の損傷状況 ($16 \delta_y$ 、引き側)

図3、4に示すように、No.1, 2試験体は、ともにフーチング天端の柱根元における曲げひび割れが開いて、柱基部のみが回転変形するロッキング状の変形性状を示した。水平変位が大きくなるにつれて、柱基部から徐々に上方に向けてコンクリートの剥落範囲が広がった。No.1試験体は $16\delta_y$ において、No.2試験体は $14\delta_y$ において、柱基部の軸方向鉄筋が複数本破断したため、この段階で実験を終了した。図4より、No.2試験体は、実験終了直前の $14\delta_y$ においても、柱基部のひび割れのみが開いており、それより上部は、かぶりコンクリートの剥落は発生しているものの、主鉄筋内部のコアコンクリートは損傷していない状況が確認できる。

各試験体の損傷状況を図3～8に示す。No.1, 2, 4試験体は曲げ破壊、No.3, 5, 6試験体は曲げ降伏後のせん断破壊となった。

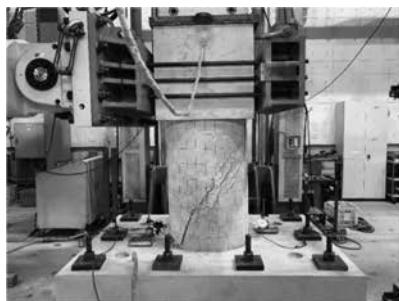
図5 No.3試験体の損傷状況 ($4 \delta_y$ 、引き側)

No.3試験体は、図5に示すように、 $4\delta_y$ において柱上部の引張側から柱基部の圧縮側にかけて、斜めひび割れが大きく開いてせん断破壊した。

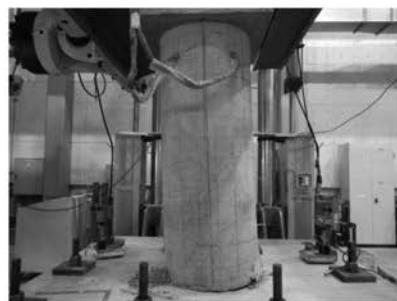
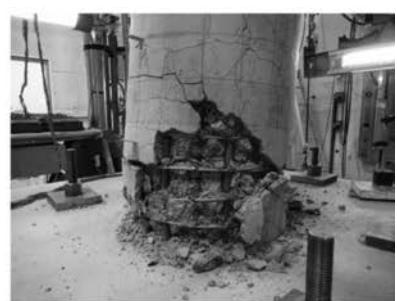
図6 No.4試験体の損傷状況

No.4試験体は、載荷初期の $2\delta_y$ において、柱基部のフーチング天端から300mm高さの範囲において、斜めひび割れが発生した。その後、 $7\delta_y$ においてフーチング天端から300～700mm高さの範囲の柱側面において、斜めひび割れが進展するとともに少し開き気味となった。図6より、 $8\delta_y$ においては、柱基部のひび割れが開いている状況が確認できるとともに、フーチング天端から高さ200mm位置の曲げひび割れも少し開いた。 $12\delta_y$ において、フーチング天端から400mmの範囲においてコンクリートが剥落する損傷が観察された。No.4試験体は、後述するように、コンクリートのせん断耐力のみを考慮した V_e/V_{mu} の値が0.50とNo.1, 2における V_e/V_{mu} の値(0.74, 0.71)に比べてかなり小さい。そのため、柱側面において斜めひび割れが進展するとともに、柱基部にコンクリート剥落の損傷が発生したと考えられる。

(a) $8 \delta_y$ 、引き側

(b) $12 \delta_y$ 、引き側

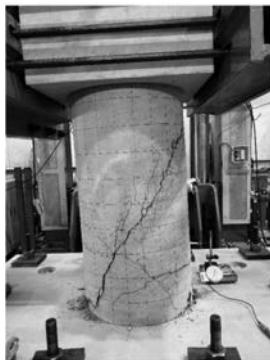
図7 No.5試験体の損傷状況 ($4 \delta_y$ 、引き側)

No.5試験体は、図7に示すように、 $4\delta_y$ の2サイクル目において、No.3試験体と同様に、柱上部の引張側から柱基部の圧縮側にかけて斜めひび割れが大きく開いて、せん断破壊した。

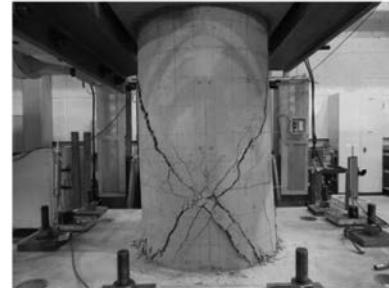
図8 No.6試験体の損傷状況 ($6 \delta_y$ 、引き側)

No.6試験体は、図8に示すように、 $6\delta_y$ の2～3サイクル目において、No.3試験体と同様に、柱上部の引張側から柱基部の圧縮側にかけて斜めひび割れが大きく開いて、せん断破壊した。

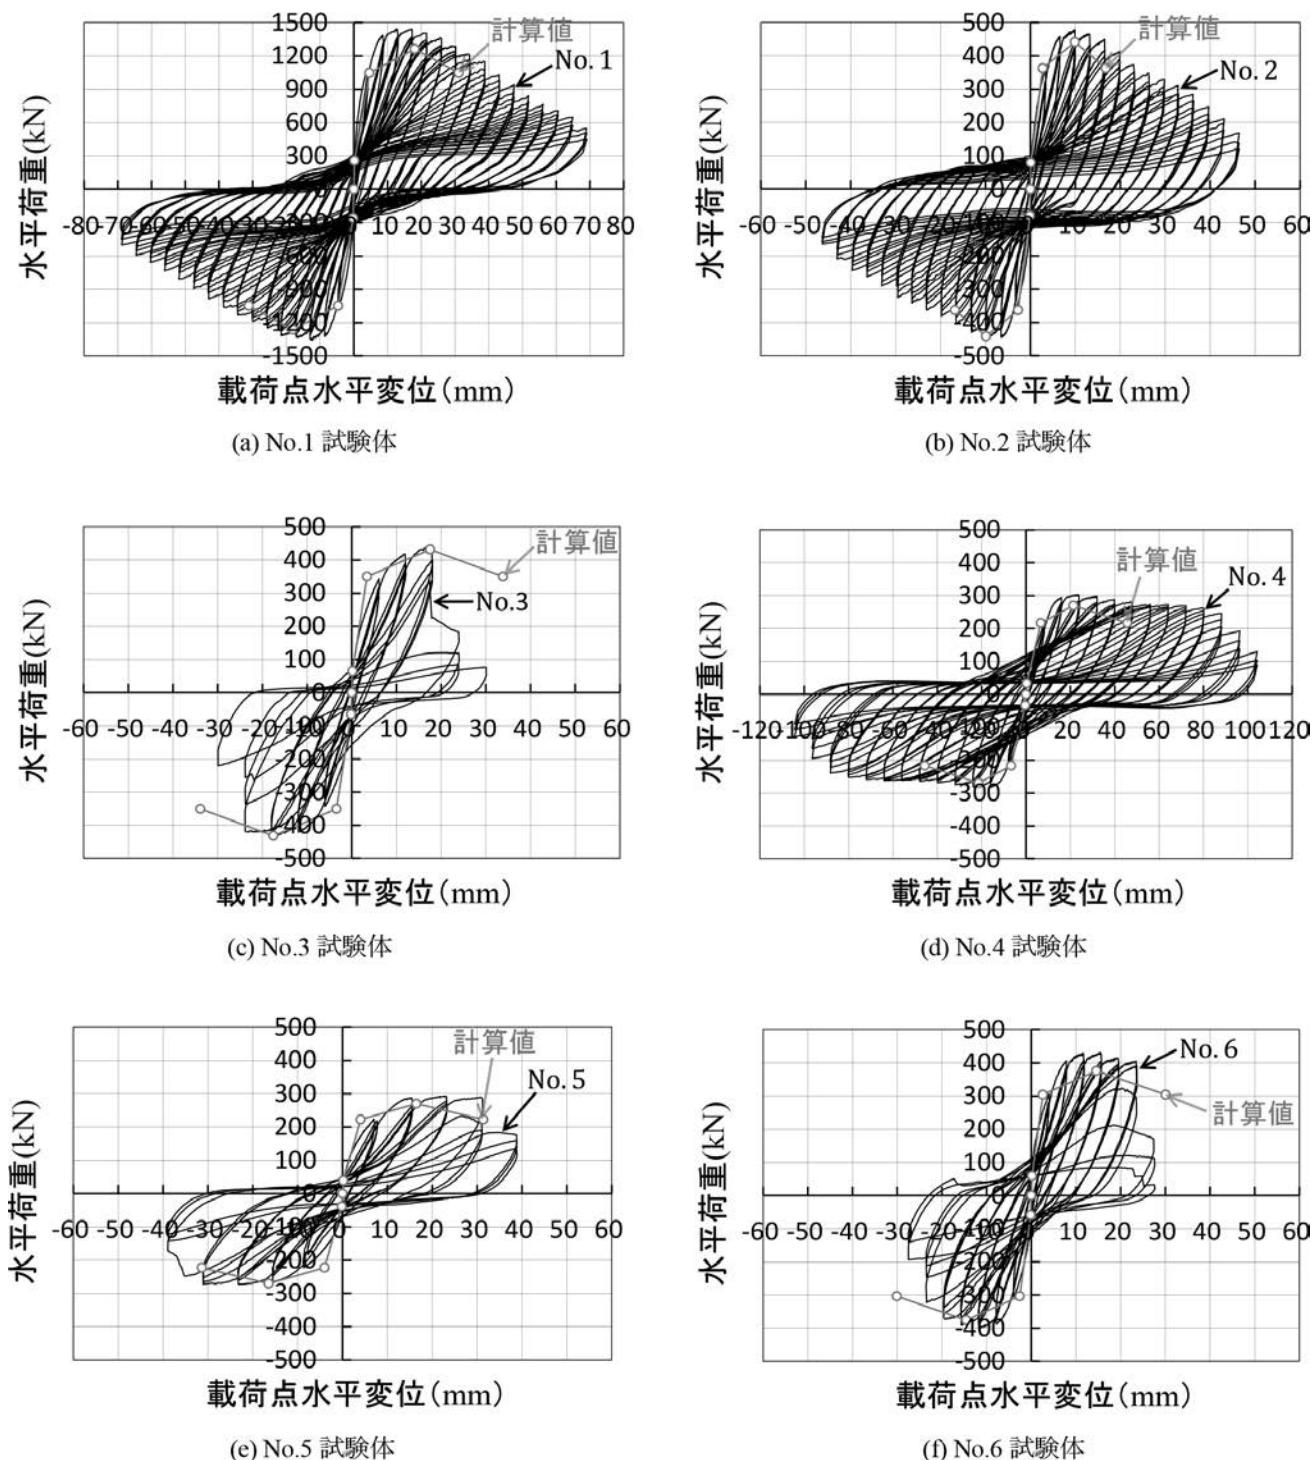
図9 荷重-変位関係

各試験体の水平荷重と載荷点の水平変位の関係を図9に示す。

図9 (a) より、No.1試験体は $3\delta_y$ で最大荷重に達した後、 $5\delta_y$ 以降緩やかに荷重が低下していき、 $10\delta_y$ で降伏荷重の計算値 P_y を下回った。その後も $16\delta_y$ で実験を終了するまで荷重の低下度合いは緩やかな状態を保っており、一定程度の変形性能を有していることが確認できる。なお、図9の各試験体の荷重-変位関係には、設計標準⁴⁾で算定した各試験体の骨格曲線を赤線と白抜き丸で示している。白抜き丸で表している折れ点は、荷重が小さい方からC点(ひび割れ発生荷重)、Y点(降伏荷重)、M点(最大荷重)及びN点(降伏荷重を下回らない最大変位)をそれぞれ示している。No.1試験体の荷重-変位関係は、設計標準で計算した骨格曲線を包含する結果となった。

図9 (b) より、No.2試験体は $3\delta_y$ で最大荷重に達した後、 $5\delta_y$ 以降緩やかに荷重が低下していき、 $7\delta_y$ で降伏荷重の計算値 P_y を下回った。その後も $14\delta_y$ で実験を終了するまで荷重の低下度合いは緩やかな状態を保っており、一定程度の変形性能を有していることが確認できる。また、No.2試験体の破壊形態は、No.1試験体と同様、基部で回転変形する曲げ破壊を示すとともに、荷重-変位関係は骨格曲線の計算値を包含する点でNo.2試験体はNo.1試験体と概ね同等であると評価できる。

図9(c)より、No.3試験体は、 $4\delta_y$ で荷重が大きく低下しており、顕著な斜めひび割れが発生した段階と一致している。No.3試験体の荷重-変位関係は、設計標準で算定した骨格曲線を下回っていることがわかる。

図9(d)より、No.4試験体は $3\delta_y$ で最大荷重に達した後、荷重はほぼ横ばいの状態を保っており、 $12\delta_y$ で降伏荷重の計算値 P_y を下回った。No.4試験体の荷重-変位関係は、最大荷重後の荷重低下度合が緩やかであり、骨格曲線を上回る荷重と変位を有していることが確認できる。

図9(e)より、No.5試験体は $4\delta_y$ の2サイクル目で荷重が大きく低下しており、顕著な斜めひび割れが発生した段階と一致している。同様にNo.6試験体は、図9(f)より、 $6\delta_y$ の2サイクル目で荷重が大きく低下しており、顕著な斜めひび割れが発生した段階と一致している。No.5,6試験体の荷重-変位関係は、ともに設計標準で計算した骨格曲線を下回っていることがわかる。

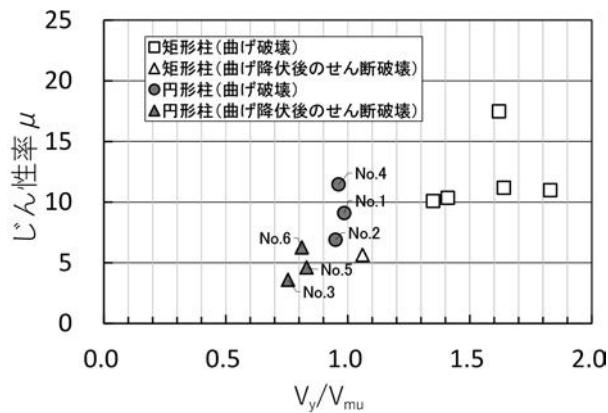
図10 V_y/V_{mu} とじん性率 μ の関係

図10は、耐力比 V_y/V_{mu} とじん性率 μ の関係を示したものである。図中には、丸鋼が使用された矩形柱の実験結果¹⁾も掲載している。矩形柱では耐力比 V_y/V_{mu} とじん性率の相関は低いとされている¹⁾。これに対して、丸鋼が使用された円形柱の場合、耐力比 V_y/V_{mu} が 0.95 以上の場合に曲げ破壊となっており、耐力比 V_y/V_{mu} が 0.83 以下の場合に曲げ降伏後のせん断破壊となっていることが確認できる。また、曲げ破壊した試験体はじん性率が 6.9 以上となり、曲げ降伏後にせん断破壊した試験体はじん性率が 6.3 以下となっている。矩形柱との比較では、矩形柱の耐力比が 1.06 で曲げ降伏後のせん断破壊となり、じん性率 μ は 5.7 となっているのに対して、円形柱の場合、耐力比が 0.95 でも曲げ破壊となり、じん性率 μ は 6.9 以上となっている。丸鋼が使用された円形柱の方が矩形柱よりも破壊形態が改善されるとともに、変形性能も大きくなる結果となった。

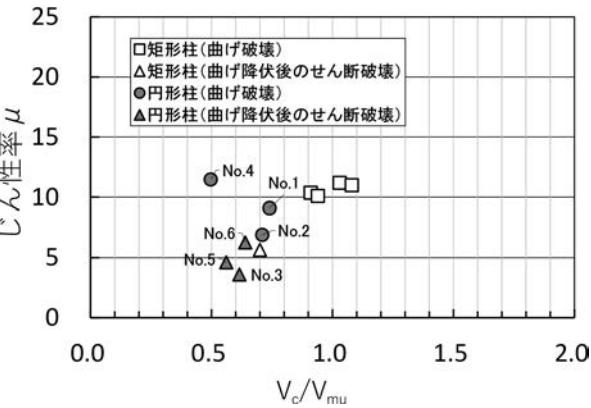
図11 V_c/V_{mu} とじん性率 μ の関係

図11は、 V_c/V_{mu} とじん性率 μ の関係を示したものである。図中には、矩形柱の実験結果¹⁾も掲載している。丸鋼が使用されたRC柱では、柱ぐく体に斜めひび割れが入りにくいことから帶鉄筋が負担する応力度が小さく、せん断補強鉄筋が受け持つせん断耐力 V_s が小さいとされている¹⁾。図11より、柱の基部以外にひび割れが発生しなかった No.1, 2 試験体と曲げ降伏後にせん断破壊した No.3, 5, 6 試験体は、No.2 試験体は V_c/V_{mu} が 0.71 で曲げ破壊し、No.6 試験体は V_c/V_{mu} が 0.64 で曲げ降伏後にせん断破壊したことから、 V_c/V_{mu} と破壊形態との間に相関が見られる。一方で V_c/V_{mu} が 0.50 と試験体6体の中で V_c/V_{mu} が一番小さい値だった No.4 試験体は曲げ破壊した。No.4 試験体は、帶鉄筋を一定量配置することで耐力比 V_y/V_{mu} は 0.96 となっている。これより、本実験の範囲内においては、 V_c/V_{mu} の値が小さくても、耐力比 V_y/V_{mu} が 1.0 程度の値を有していれば曲げ破壊することが確認された。
