## 第49回 高輪築堤調査・保存等検討委員会【部会③】

日時：2024年11月6日（水）

## ボーリング調査結果について

口元管調査で検出された松杭について

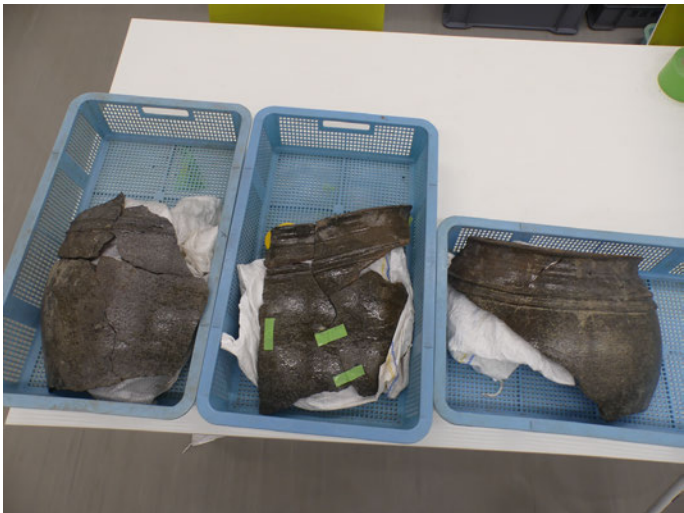
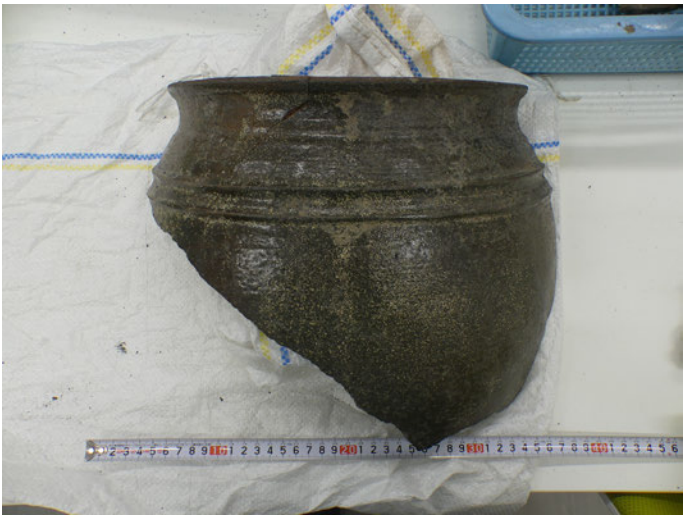
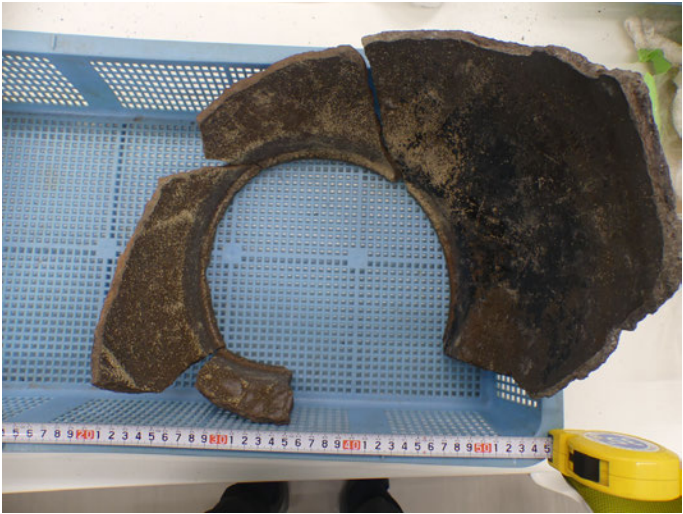
KP26-2 4段目出土遺物（すべて同一個体）

KP26-2 4段目出土遺物（外面）

KP26-2 4段目出土遺物（内面）

- ・薩摩焼の可能性がある甕
- ・KP26-2 4段目ライナー設置作業中にライナー際で出土
- ・1/2以上遺存
- ・胴部最大径37cm、口縁内径23cm、高さ27cm(遺存範囲)
- ・内面に黒色付着物あり。  
外面や口縁部にも少量同様のものが付着

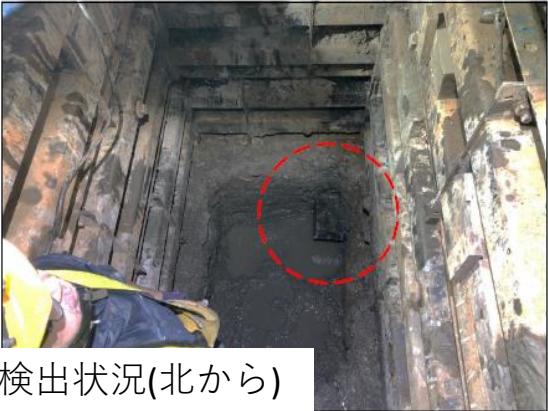
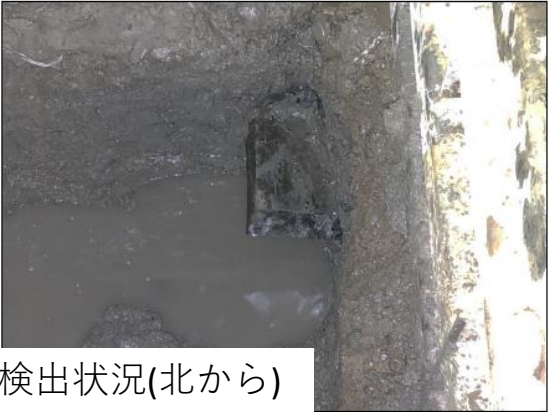
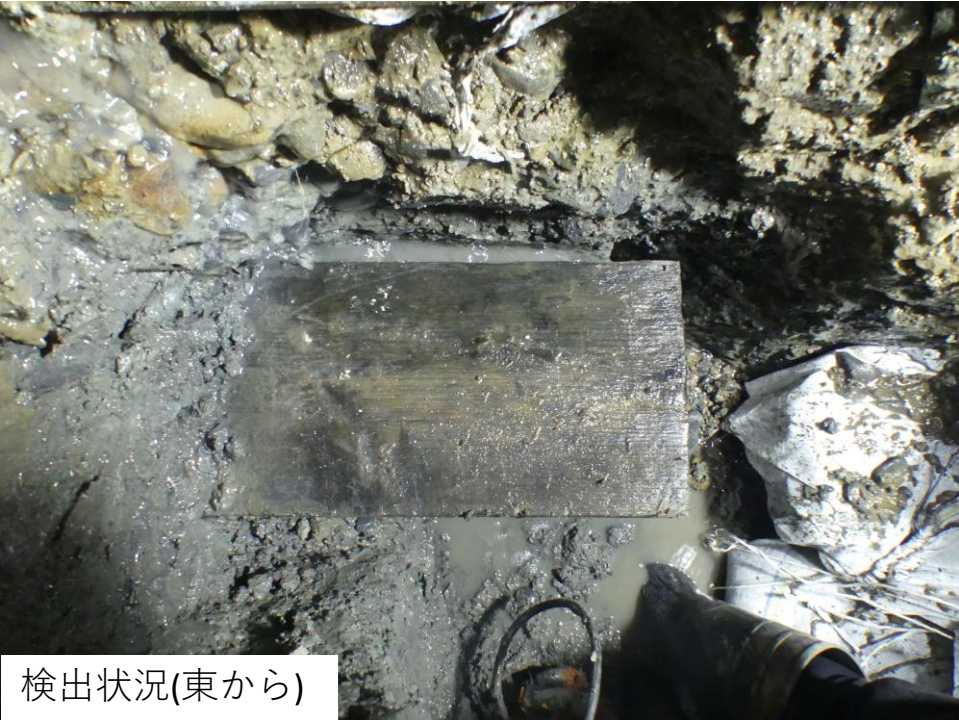
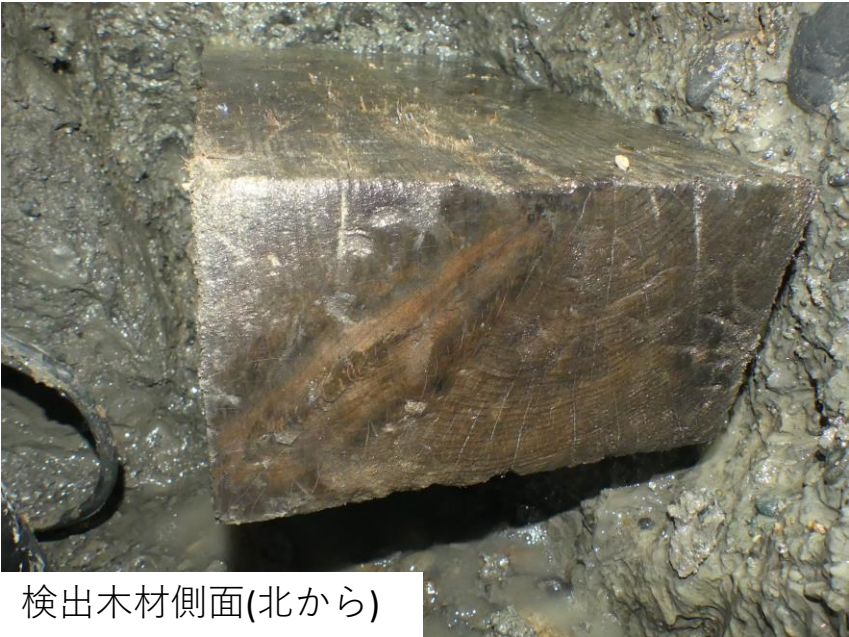
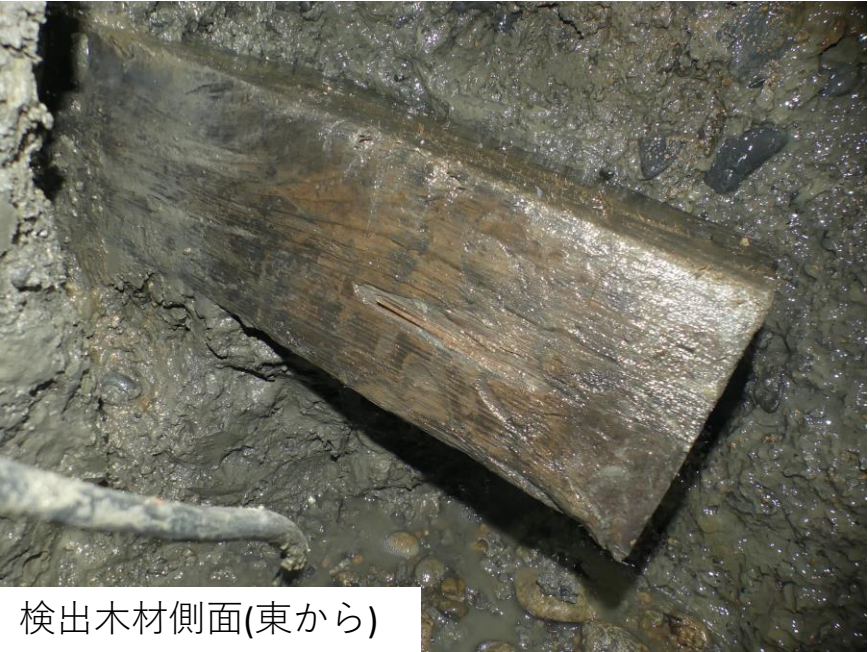
- ・ 粘土主体の盛土上面にやや傾斜して検出
- ・ 南(品川方)はライナーよりさらに20cm以上続く(さらに続く可能性あり)
- ・ 木材はφ100mm程度の礫を多量に含む粘土層で埋められていた。
- ・ 礫を含む粘土層より上、ライナー3段目ではFX管が敷設されていた。
- ・ 木材の規模は分岐枕木の大きさに相当する。
