2008年2月8日  
東日本旅客鉄道株式会社

## 上越新幹線脱線調査の報告について

2004年10月23日17時56分頃、新潟県中越地方を震源とする、マグニチュード6.8、最大震度7の地震が発生し、浦佐駅～長岡駅間を走行していた上越新幹線「とき325号」が脱線しました。

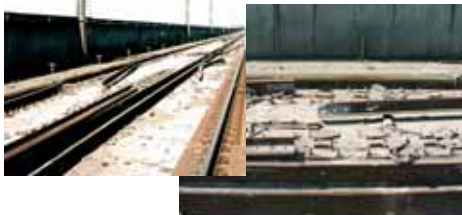
### 【IJ部の破断】

接着絶縁継目(IJ)の破断により最後尾車両  
(1号車)が中央返送水路に傾斜

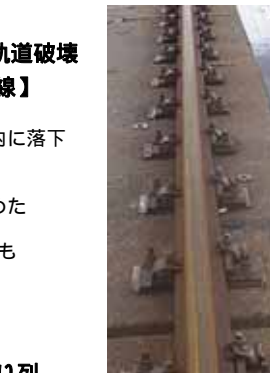
### 【脱線後もレールにより列車が誘導され、停止するまで列車の姿勢を保持】

「車輪と台車部品の間  
にレールを挟み込んだ状態」  
でレールに沿って走行した  
ことにより、停止するま  
で列車の姿勢を保持でき  
たと考えられる。

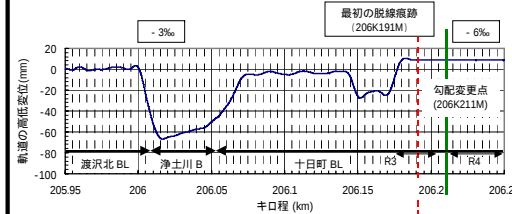
車両挙動解析で用いた軌道の沈下条件（軌道の高低変位）

地震により橋りょうや高架橋の一部が沈下したが、この沈下が脱線に及ぼす影響は小さいことを確認

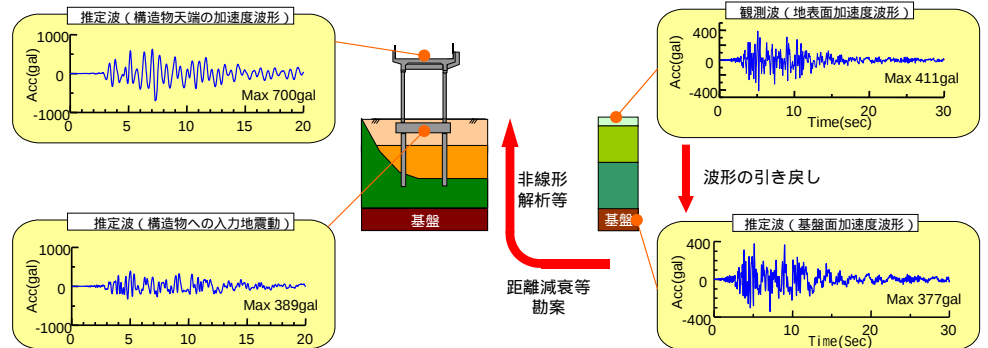
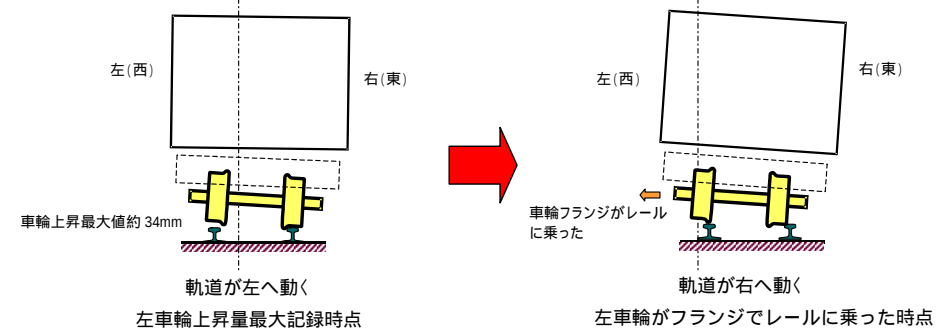
## 5 脱線シミュレーション

最初の脱線痕跡があった十日町高架橋 R3 では、地震動により最大約 700gal の左右振動が発生したと推定され、車両運動シミュレーションの結果により、車輪が足を上げるような脱線が起こりうることが確認できた。

「構造物の損傷」や「構造物の沈下」はいずれも軽微であり、脱線事故を誘発した原因であるとは考えられず、脱線は地震動により発生したと推定できる。また、脱線の形態については、シミュレーションの結果から、車両が大きな地震波を受けて下心ロールに近い形で振動し、ロッキング脱線をおこしたと考えられる。
