## 分岐器の 設備故障防止の取組み

分岐器の設備故障は2000年度から減少傾向にある。しかし、設備故障に対してハード面・ソフト面にさまざまな対策が施されているが皆無にすることはできない。構造上、特効薬の開発は難しく「健康（機能）の維持により病気（設備故障）に対する抵抗力をあげる」と、すなわち各種の検査により早期に不具合を発見して適切な処置を行うことが重要と考える。今回は、過去10年間の分岐器に関する設備故障を分析し対策を講じてきた、分岐器の保守管理と事故防止の取り組みについて紹介する。

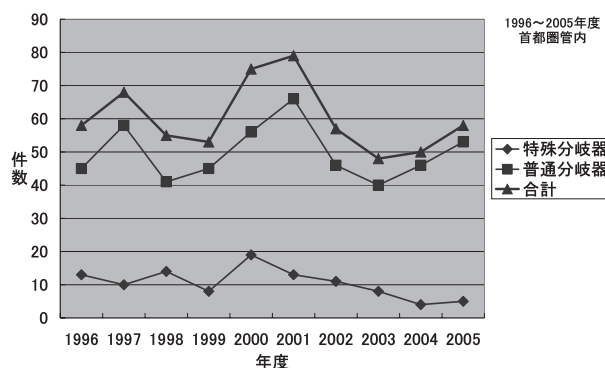
図1 年度別分岐器設備故障発生件数の推移

年度別設備故障発生件数（図1）の推移は、2000年度、2001年度と増加したあとは、減少傾向にあったが2004年度から再び増加している。これは後述するとおり線路関係の故障が減少したが、信号設備関係、異物介入及び原因不明の故障が増加したことに起因している。逆に設備故障対策を進めてきた特殊分岐器の設備故障件数は、2000年度を最高に近年は減少してきている。

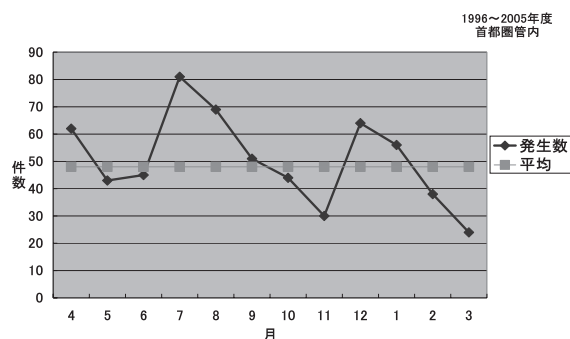
図2 月別分岐器設備故障発生件数

設備故障発生件数を月別（図2）にみると、過去10年間の月平均発生件数約48件に対して7・8・12・1月の温度変化が大きい時期に多発していることから、想定したとおり気象条件に影響されると考えられる。

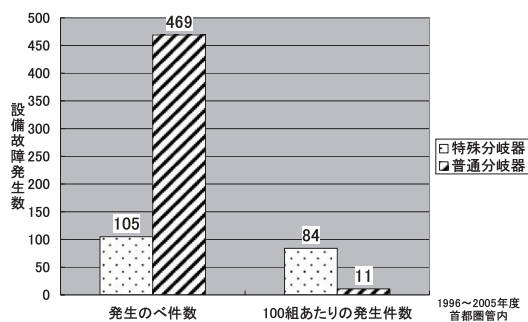
図3 分岐器種類別設備故障発生件数

東京圏の分岐器敷設数は2005年度末現在で4363組、そのうち特殊分岐器（DSS・SSS・可DC）は125組が敷設されている。それを過去10年間の種類別設備故障発生数（図3）でみると、総発生数574件のうち普通分岐器が469件、特殊分岐器が105件となる。さらにこれを分岐器100組あたりの発生率としてみると、普通分岐器11件/10年間にに対し、特殊分岐器では84件/10年間で8倍も発生していることがわかる。

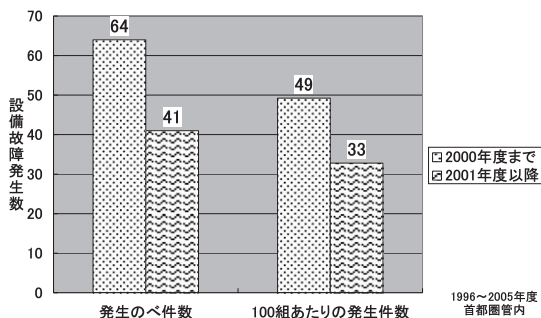
図4 分岐器設備故障発生件数

また、2000年度以降特殊分岐器設備故障対策を順次施工し効果が現れたことから、2000年度を境に分岐器100組あたりの発生率（図4）は、特殊分岐器が49件/5年間で33件/5年間で減少していることがわかる。

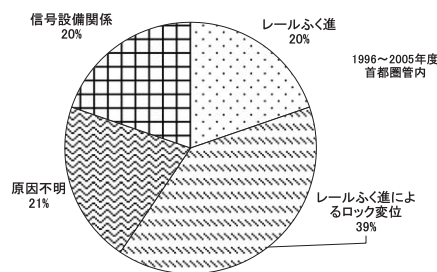
図5 設備故障原因別発生率（特殊分岐器）

特殊分岐器におけるトラブルを原因別（図5）に表すと半数以上がレールふく進（基本・トンゲレール等の縦方向への移動）に起因して発生している。しかし、2000年度以前と以降の発生件数を原因別に比較すると（図6）異物介在以外の各原因は2001年度以降に減少していることがわかる。

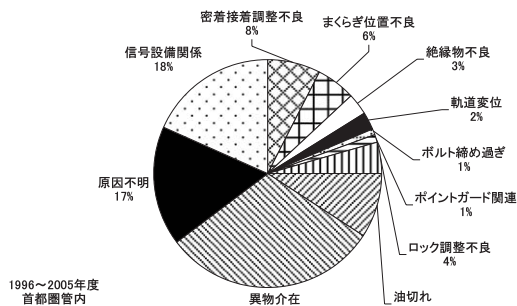
図7 設備故障原因別発生率（普通分岐器）

普通分岐器における設備故障を原因別（図7）に分類すると、ロック調整不良や密着・接着調整不良など、設備の保守管理に起因するものが約3割を占めている。一方、床板の油切れや異物介在など外的要因によるもの、原因が特定できないもの及び信号設備に起因するものが約7割を占めている。また、2000年度以前と以降に分けると（図8）線路関係及び油切れは減少しているが、信号設備関係、異物介在及び原因が特定できないものが増加していることがわかる。
