効率的な スラブ下面補修工法の開発

省力化軌道の一つであるスラブ軌道では、下面てん充層のCAモルタルにおいて東北・上越新幹線開業から27年を迎え、近年劣化が目立ってきている。これまで劣化に対する補修工法は多く存在しているが、劣化度合いに応じた補修工法というものが存在していなかった。そこで劣化度合いに応じた補修工法を考案し、使用補修材料のコスト削減や従来よりも効率的な補修を行うことを目的として新しい補修工法の開発に取り組んだ。実習線スラブ軌道での施工性確認試験や材料の物性試験を通して新規材料や工法の営業線試験敷設を実施し、新しい補修工法の有効性を確認した。

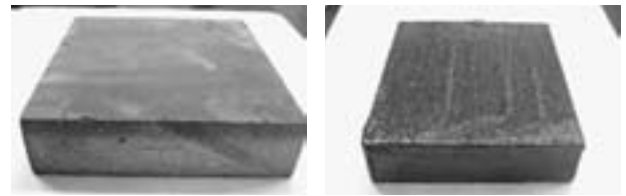
図11 CAモルタル（左）とコーティング材料（右）

試験体はすべて100mm×100mm×25mmで統一し各3個を用意し、種別は表8の通りとした。コーティング材料では営業線試験敷設に使用した材料、研修センター試験で用いた材料①、材料②を用意し、型枠工法用補修材料の材料Iおよび材料IIとCAモルタルブロックを用意している。なお色の調整が必要であった材料は調整を完了している。

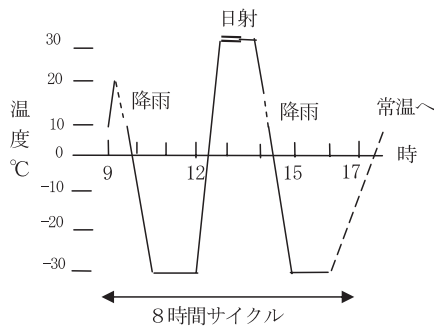
図12 試験サイクル

使用した耐候性試験機では-30℃から+30℃までの温度変化および降雨（10分間、100mm/h）、日照（50分間、800 kcal/m²/h）の条件を与えることができる。常温から-30℃に下降、そこから常温に上昇するまでを1サイクルとし、1日の間に2サイクルを行うこととした。試験サイクル概要を図12に示す。

このサイクル試験を30日間行くと、盛岡付近の約6年分の凍結融解現象に相当する。試験後のコーティング材料試験体の状態を表9に示す。
