東北地方太平洋沖地震における 新幹線脱線メカニズム解明と 地震対策について

JR東日本研究開発センター 安全研究所 所長
堀岡 健司

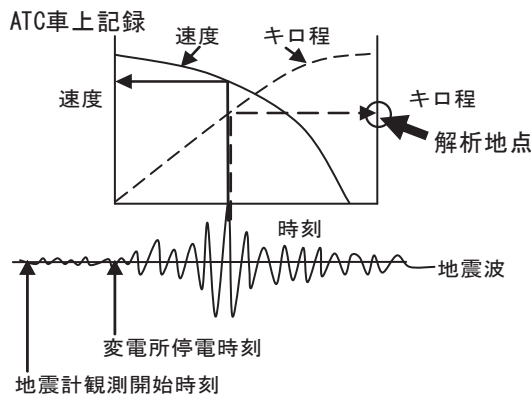
図2 解析地点の特定方法

いっぽう解析ですが、まず図2に示すように当該列車が最も大きな揺れを受けたと推定される地点の特定を行いました。この方法は、車両のATC運行記録と列車の最寄りにある地震計が観測した地震動記録を持ち寄り、双方の時刻歴を突き合わせて、最も揺れが大きかった時刻における列車の在線キロ程と速度を割り出し、この地点を解析地点としました。

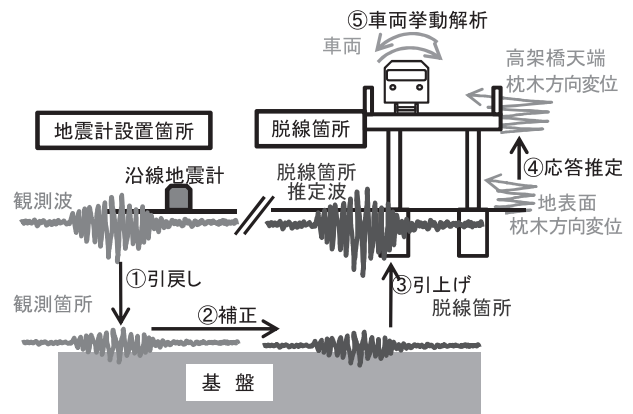
図3 解析のプロセス

解析のプロセスは図3に示すように、解析地点近くの沿線地震計で観測された本震の地震動を基準として、表層地盤の影響を除去するため比較的地盤の固い地点まで地震動を引き戻しました。次に、余震観測により得られた知見に基づく補正を加えた上で、この波形に対して解析地点の表層地盤による地震増幅を考慮し、地表面の地震動を推定しました。（図3の①～③）次に構造物上での応答は、当該箇所の地盤状況や構造物の固有周期や減衰特性が影響するため、複数の余震で地表面と構造物上の揺れを同時に測定して、当該構造物の応答傾向を把握し、これにより本震時の構造物上の応答を推定しました。（図3の④）

最後に構造物の応答を受けた車両がどのような挙動をするか、車両運動解析により挙動を推定し、脱線するか否かの判定を行いました。（図3の⑤）
