## 土木構造物への影響評価 およびコンクリート桁たわみ 低減対策

新幹線の速度向上計画に対する土木構造物への影響検討の結果、3連のコンクリート桁において設計標準に規定されているたわみの基準値を満足しない結果となった。そのため対象桁のたわみ低減対策として、防音壁を利用した桁たわみ低減工法の開発を行った。本工法は、対象桁には現場で打設された鉄筋コンクリートの防音壁があることに注目し、目地部の変形を拘束し、桁と一体として剛性を増加させる方法とした。対象桁1連への先行施工として、防音壁目地部への無収縮モルタルの充填(第1段階)、防音壁天端部への鋼製部材の設置(第2段階)を実施し、桁のたわみ量が5割程度に低減され、新幹線高速化に対応可能であることを確認した。

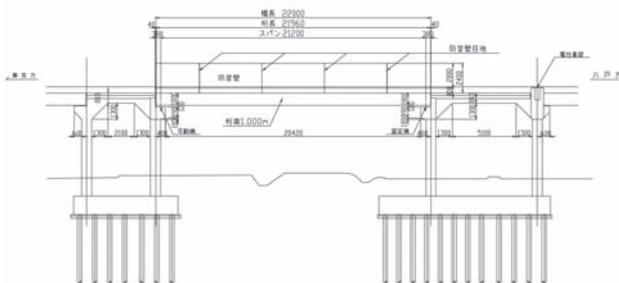
図1 橋りょう全体一般図

た。本桁は地域道路と斜角で交差することから、上下線別の単線構造(4主桁)となっている。また、桁のスパン21.2mに対し桁高は1mに抑えられており、一般的なコンクリート桁と比較してスパンに対する桁高の比が小さいものとなっている。本桁の橋りょう全体一般図を図1に示す。
