転てつ付属装置の劣化メカニズムの研究 (フロントロッドの劣化状態の定量調査と原因分析)

Study on Deterioration Mechanism on Attachment Device of Railroad Switch (Investigation of Degraded State of Front rod and Cause analysis)

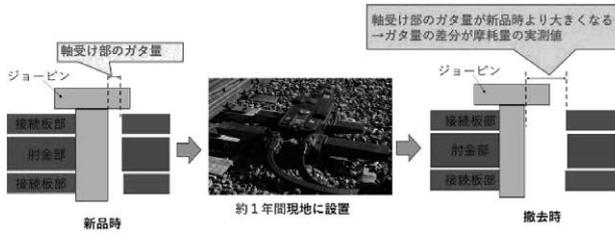
本調査では、交換周期が比較的短期間である特殊分岐器を対象とした。当該分岐器上を通過する列車本数は約800本/週及び通過速度は約20~40km/hであり、交換周期は約1年である。摩耗量の測定概要を図1に示す。本調査では、ガタ量の変位量を摩耗量と定義する。そのため、図1に示す様に、現場設置前と撤去後の各状態において各軸受け部に対して後述の方法でガタ量を計測する。その後、撤去後のガタ量計測値から、現場設置前のガタ量計測値を引くことで各軸受け部の摩耗量を算出する。

図1 軸受け摩耗量実測の全体概要
出典:参考文献 (1) p.2

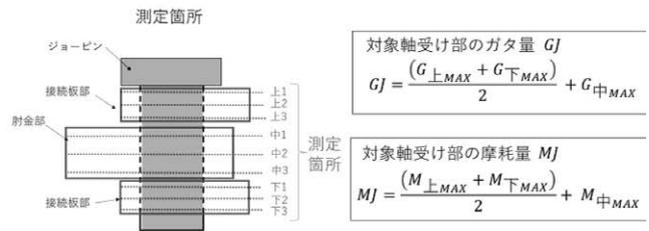
図2 本調査における軸径・穴径測定箇所
出典:参考文献 (1) p.2

ガタ量は、接続板部の接触箇所(上部、下部)及び肘金部との接触箇所(中部)の3ヵ所におけるジョーピンの軸径及びピン穴径を測定することで評価される²⁾。本調査では、『ジョーピンの片当たりにより発生する可能性がある局所的摩耗』を考慮し、上記の上部、中部及び下部の各ヵ所に対して、図2の様に、測定点を3点ずつ設定した。各測定点で測定された軸径と穴径を用いて、図2の右式を用いてガタ量と摩耗量を計算した。ガタ量の計算式において、G上MAXとG中MAX及びG下MAXは図2で示された各測定点におけるガタ量の内、上部3点の最大値、中部3点の最大値及び下部3点の最大値をそれぞれ示す。また、摩耗量の計算式におけるM上MAXとM中MAX及びM下MAXは図2で示された各測定点における摩耗量の内、上部3点の最大値、中部3点の最大値及び下部3点の最大値をそれぞれ示す。

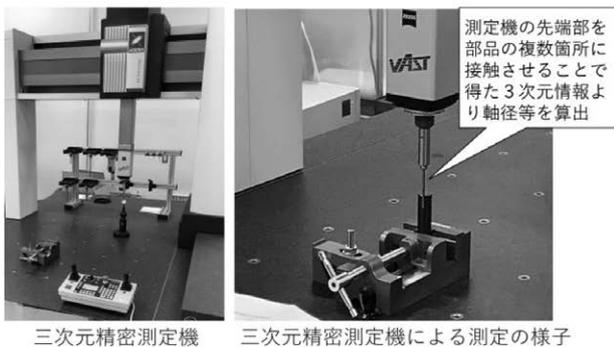
各部の軸径、穴径を求めるために図3に示す3次元精密測定機を用いた。測定機の先端部を測定対象部品の複数箇所に接触させることで、各接触箇所の3次元情報を得る。その様にして得た3次元情報に基づき、各軸受け部の軸径及び穴径を算出する。

図3 3次元精密測定機による測定の様子
出典:参考文献 (1) p.2

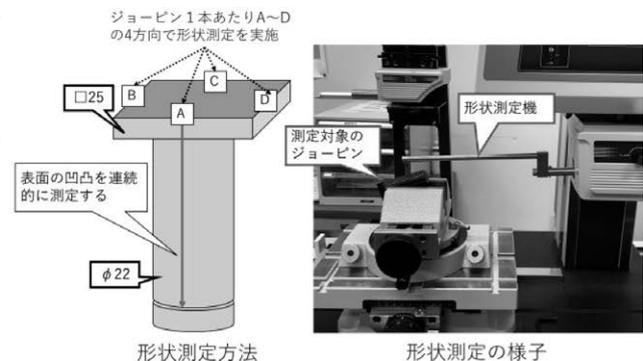
本調査で実施したジョーピン形状測定の概要を図4に示す。図4の測定機先端を、ジョーピンの表面部をなぞる様に移動させることで、表面部の凹凸を連続的に測定した。1本のジョーピンにつき4方向の表面部の凹凸を測定対象とした。

図4 形状測定の様子
出典:参考文献 (1) p.2

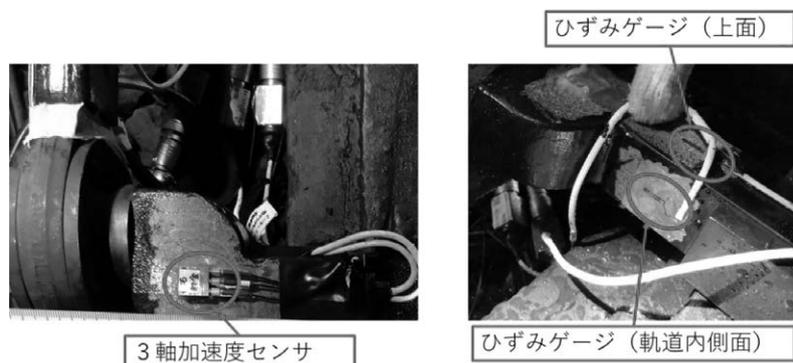
肘金部折損が発生した分岐器 (以下、分岐器A) と発生していない分岐器 (以下、分岐器B) を対象に、フロントロッド等に作用する振動加速度および応力を実測した。測定時に設置された3軸加速度センサーとひずみゲージの一例を図7に示す。ひずみゲージは定位側と反位側の各肘金部に対して、各部の上面と軌道内内側の2箇所に設置した。応力値は、ひずみセンサーにより取得されたひずみ値に肘金部材質のヤング率を考慮し換算された値を実測値とする。

図7 設置されたセンサーの一例

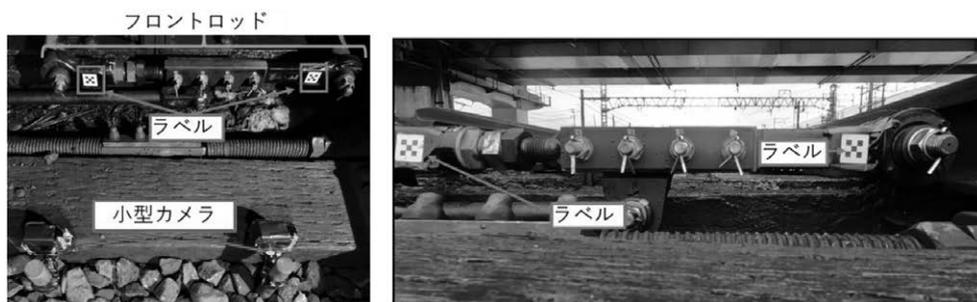
前節で、肘金部折損が発生したフロントロッドには大きな負荷が掛かっていることが判明したのでその原因検討のために、列車通過時の振動挙動を定量解析した。列車通過時にフロントロッド及びそれと繋がっているトングレールの振動挙動を把握するために、図10左図に示す様に線路内に小型カメラを複数台仮設することで、列車通過時のフロントロッド・トングレールの振動挙動を撮影した。また、フロントロッド及びトングレール後端部にラベルを貼ることで、図10右図の様な撮影動画より振動挙動の定量解析を可能とした。この動画撮影をフロントロッド肘金部折損が発生した分岐器Aと発生していない分岐器Bの2箇所に対して実施した。

図10 仮設したカメラ及び撮影動画の一例
出典:参考文献 (3) p.2

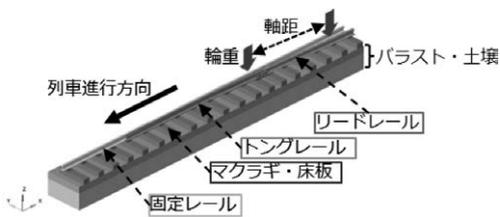
トンゲレールと床板の隙間によりシーソー運動が起こりうるかを、先行研究⁴⁾を基にした有限要素解析により調査した。調査用に作成した解析モデルを図14に示す。本モデルではトンゲレール単体の運動だけでなく、マクラギ、床板、バラストを3次元ソリッド要素で再現することで、トンゲレールと床板との接触も考慮した解析を可能としている。本モデルに対して輪重を模した荷重を各位置に付加することで、トンゲレール後端から先端に向けて列車が通過する際のトンゲレールの運動(鉛直方向の変位)を解析した。解析条件として、表2に示すようにトンゲレールと床板間の隙間を分岐器Aの実測値を再現した場合と、隙間幅が無い場合の2通りを設定した。

図14 解析モデル
出典:参考文献 (3) p.3
