既設表面改修材料の紫外線劣化に関する研究

A Study on Investigation and Research of Deterioration State of Falling Prevention Sheet for Concrete

Fiber-reinforced plastics sheets are used on railway and road bridges to prevent concrete pieces from falling. In this study, we investigated the deterioration process of fall prevention sheets. We also measured the intensity of ultraviolet light, which affects the deterioration of the fall prevention sheet. It was confirmed that there is a correlation between the amount of ultraviolet rays being irradiated and the chalking of the fall prevention sheet. It was confirmed that the fall prevention sheet, which has been used for more than 20 years, was in a state of deterioration with organic compounds decomposing from the surface layer.

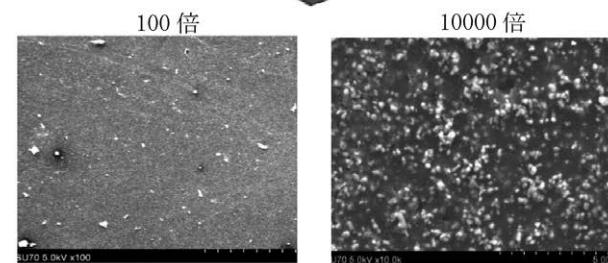
⑥ キセノン照射 3600 時間 : C材料

採取試験体とそれらに3600時間のキセノン照射を加えた試験体のEDXマッピングの構成元素(Ti)の割合は増加していた(図16)。B材料と同様に紫外線によって上塗り材料に劣化が生じていると示唆された。
