東北本線南仙台駅構内で発生したポイントレール部の一部欠損の原因等について

2003年5月16日
東日本旅客鉄道株式会社

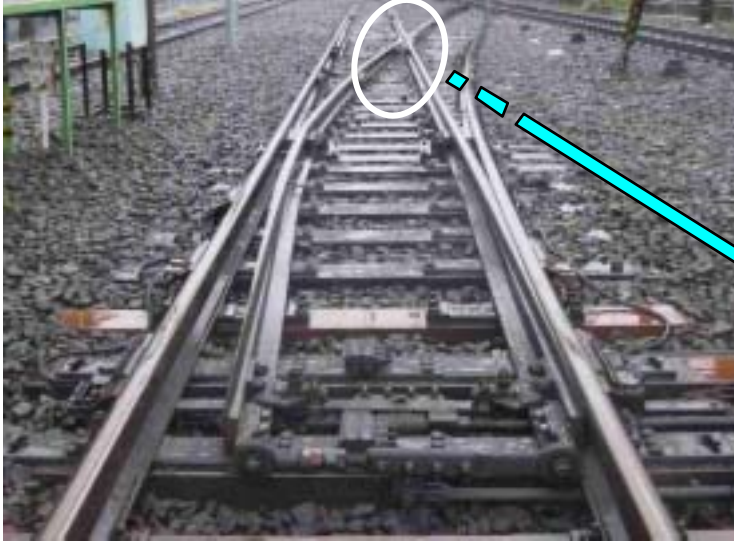
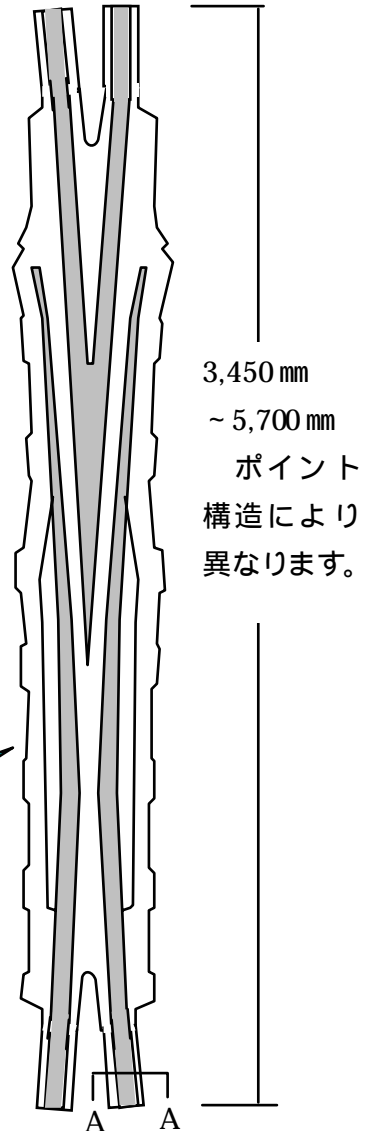
【ポイントの全景】

2003年2月7日東北本線南仙台駅構内のポイントで特急スーパーひたち18号が異音感知により停車したため調査したところ、ポイント部のうちクワン部（直線側と分岐側のレールが交差する部分）の頭部が450mm欠損していることを発見した事象について、原因が判明しましたのでお知らせします。

- ・ 製造上の不具合によりマンガンクワンのレール上首部に生じた鑄巣から、列車通過の繰り返し荷重により亀裂が発生し、欠損に至りました。
- ・ こうした鑄巣は、メーカーが過去の一時期に製造工程を変更したことにより、製品の一部分に生じることが判明しました。
- ・ 当該の工程により製造されたマンガンクワンは、当社の在来線に1,628個敷設されました。なお、新幹線には敷設されていません。

- ・ 当該の工程により製造されたマンガンクワン全数に対して、5月12日までに精密検査を実施しました。これは浸透探傷方式により、肉眼では確認できない微細なキズを検査するものです。
- ・ この結果、15個のマンガンクワンにおいて、微細なキズが発見されました。これらのキズは交換基準内ではありましたが、念のため全て交換いたしました。
