2026年4月24日
東日本旅客鉄道株式会社

京葉線八丁堀駅エスカレーター火災に伴う原因と対策について

八丁堀駅エスカレーターの火災（地絡）発生メカニズムの推定

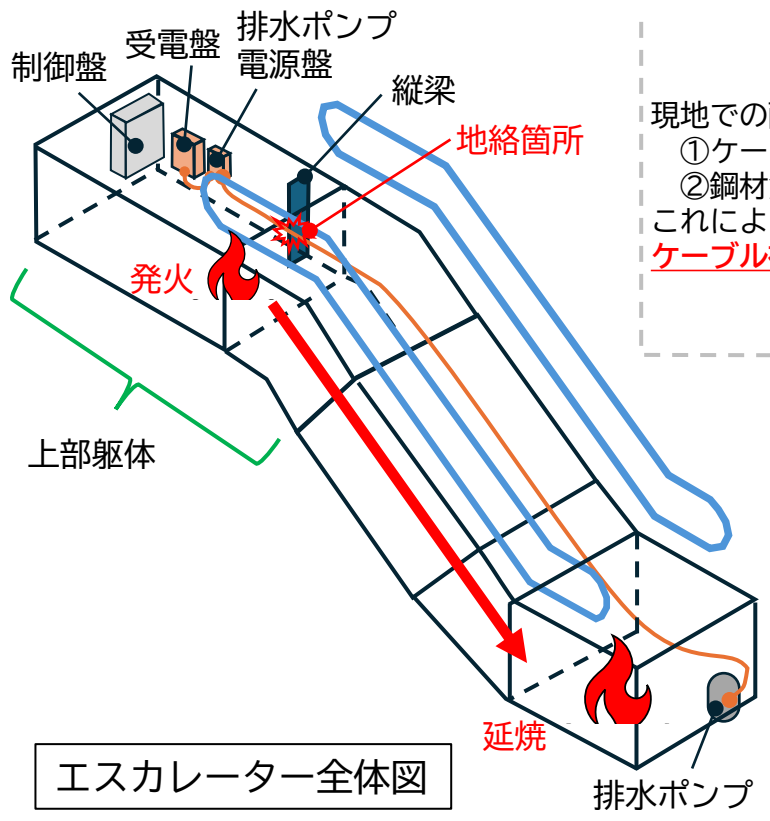
八丁堀駅のケーブル配線

エスカレーター内部に配線していた排水ポンプ用の電源ケーブルにおいて、微小な漏電による部分放電によって絶縁被膜の炭化が進行し、堆積していた埃等に引火したものと考えられます。

絶縁被膜の炭化が認められた箇所では、同ケーブルが躯体の梁に強く押し付けられた状態となっていました。2012年に実施した当該エスカレーターの取り替え工事において、現地で実施した躯体内の配線敷設作業の際に、ケーブルが梁の角部に強く押し付けられて設置されたことで損傷し、時間の経過により絶縁被膜の損傷が進行したものと考えられます。

現地での配線作業時
 ①ケーブルの引張り
 ②鋼材角部へ押付け
 これにより
ケーブル被覆が損傷

- (1) エスカレーターのケーブル配線にあたっては、梁の一部の鋼材を適切に加工するなどしてケーブルを直線的に配線するとともに、鋼材とケーブルの接触部においては保護材にてケーブルを保護する二重の対策を行います。
- (2) 配線作業を現地で行う場合は、配線の損傷防止方法についてチェックリストで複数の視点で確認することにします。
- (3) エスカレーターの標準仕様から追加した設備の点検について、定期検査の点検項目に追加しました。

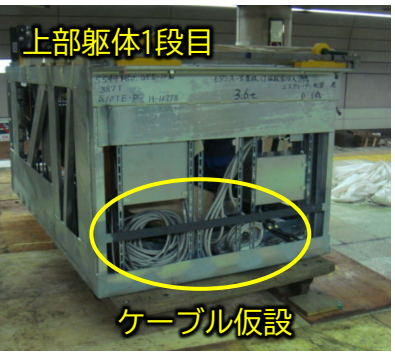
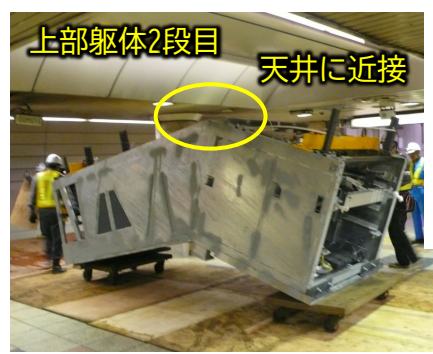
八丁堀エスカレーター施工時

その原因として、当該エスカレーターの過去の工事で発生した同ケーブルの絶縁被膜の損傷が微小な漏電を引き起こしたものと推定しています。

ケーブル被覆
 損傷箇所

- (1) 現地作業でケーブル被覆が損傷
- (2) 湿気・油分を含んだ埃が付着
- (3) ケーブル被覆の絶縁性能が低下し微小な漏電により被覆が劣化
- (4) 劣化した被覆部分で部分放電が発生し被覆の炭化が進行
- (5) (2)~(4)を繰り返すことで絶縁性能が低下しトラッキング発火
- (6) 発火箇所が焼損、導線と縦梁が接触し地絡が発生
