2006年8月8日

東日本旅客鉄道株式会社

山手貨物線渋谷・新宿間線路脇陥没による輸送障害の原因と対策について

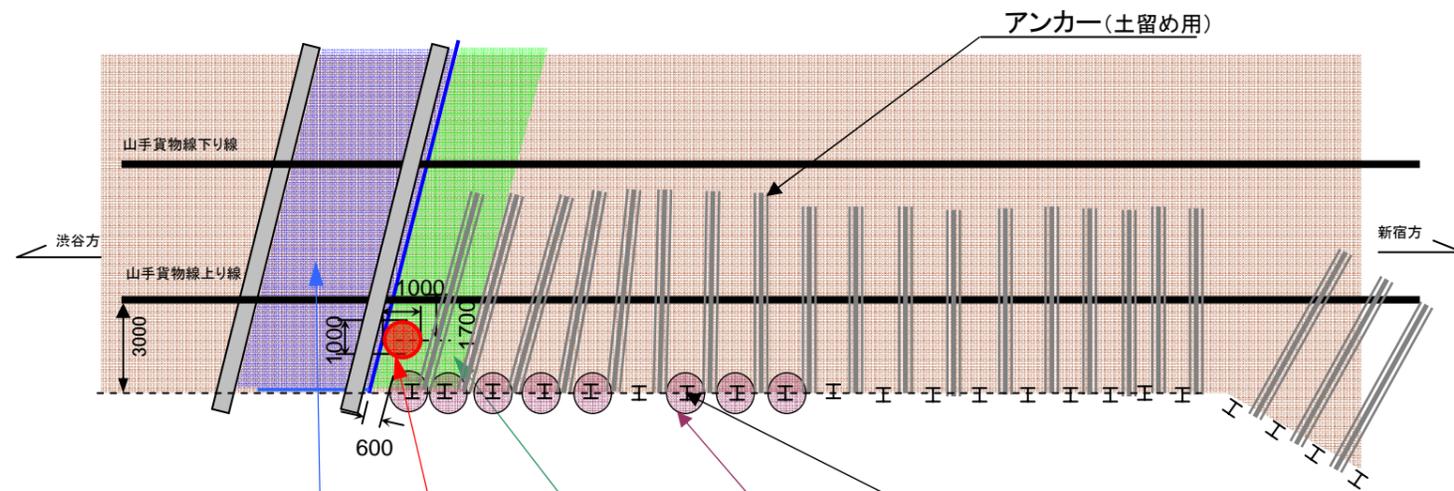
平面図
(上から見た図)

【原因】 降雨に伴い仮土留め裏側に雨水がたまり、掘削を開始すると同時に水と一緒に(別紙1) 仮土留め裏側の碎石が流出した結果、当該箇所上部にあたる線路脇の路盤が陥没したものと考えられます。

- 仮土留めに水抜き穴を施工し、仮土留め裏側に水が溜まらないようにする。
- 仮土留め裏側の地盤改良を行い土砂の安定性を高める。
