車両外観検査装置(床下側面)の機能向上

背景と目的

人が目視で行っている車両床下機器の外観検査(車体への取付状態や変形有無などの確認)を自動化すべく、車両外観検査装置の開発に取り組んできました。2015年に開発した実験機による基礎検討を行った後、2017年に車両床下側面を対象とする装置のプロトタイプ機を開発しました。

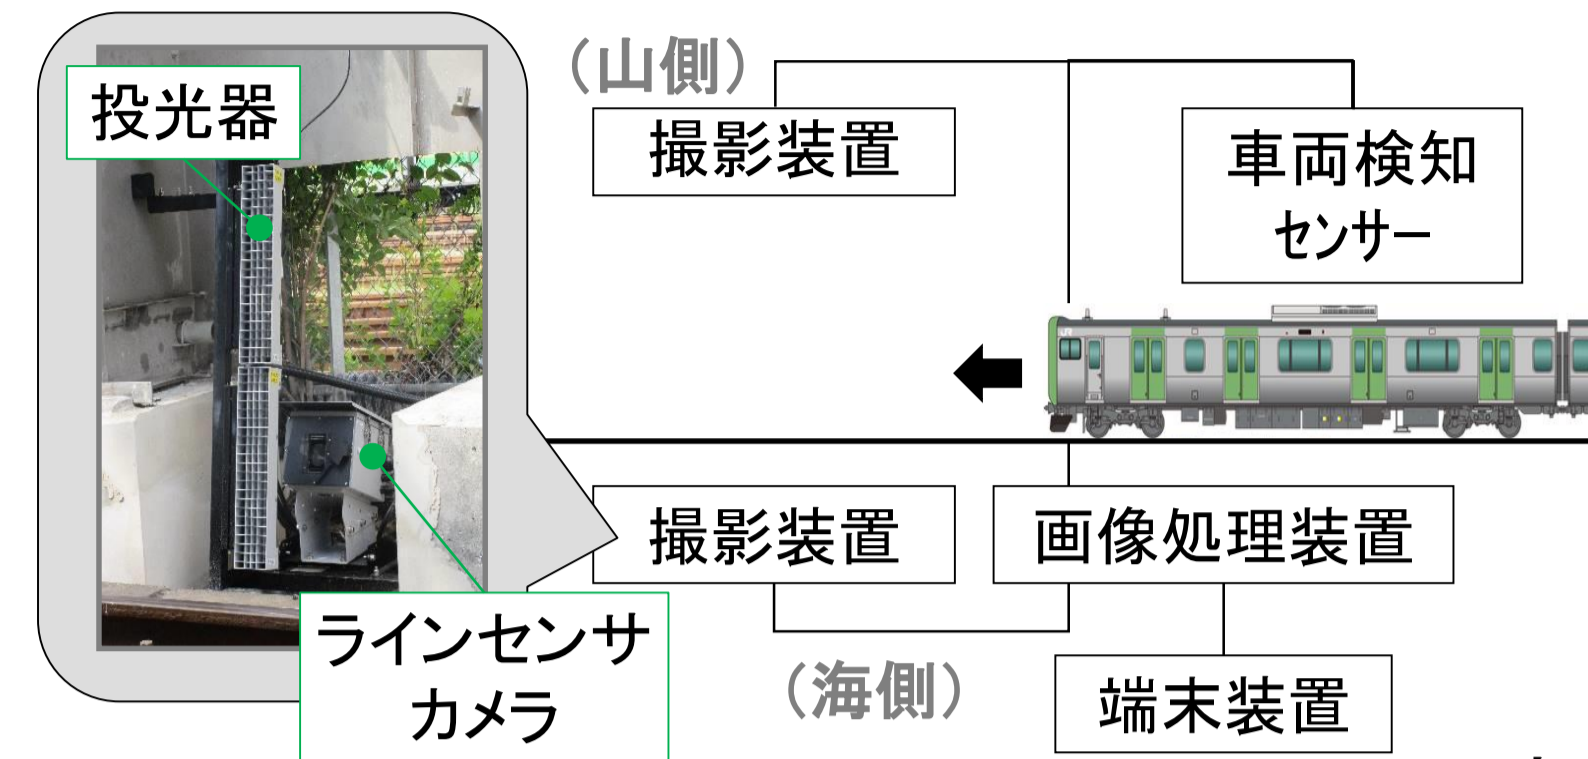
【車両外観検査装置(床下側面)プロトタイプ機の概要】

ラインセンサカメラで通過車両を撮影 → 速度変化や揺れによるズレを補正 → 差分抽出による異常判定を行う

撮影画像	正常画像	差分抽出画像
正常			正常(一致)は黒
異常			異常(不一致)は白く検出

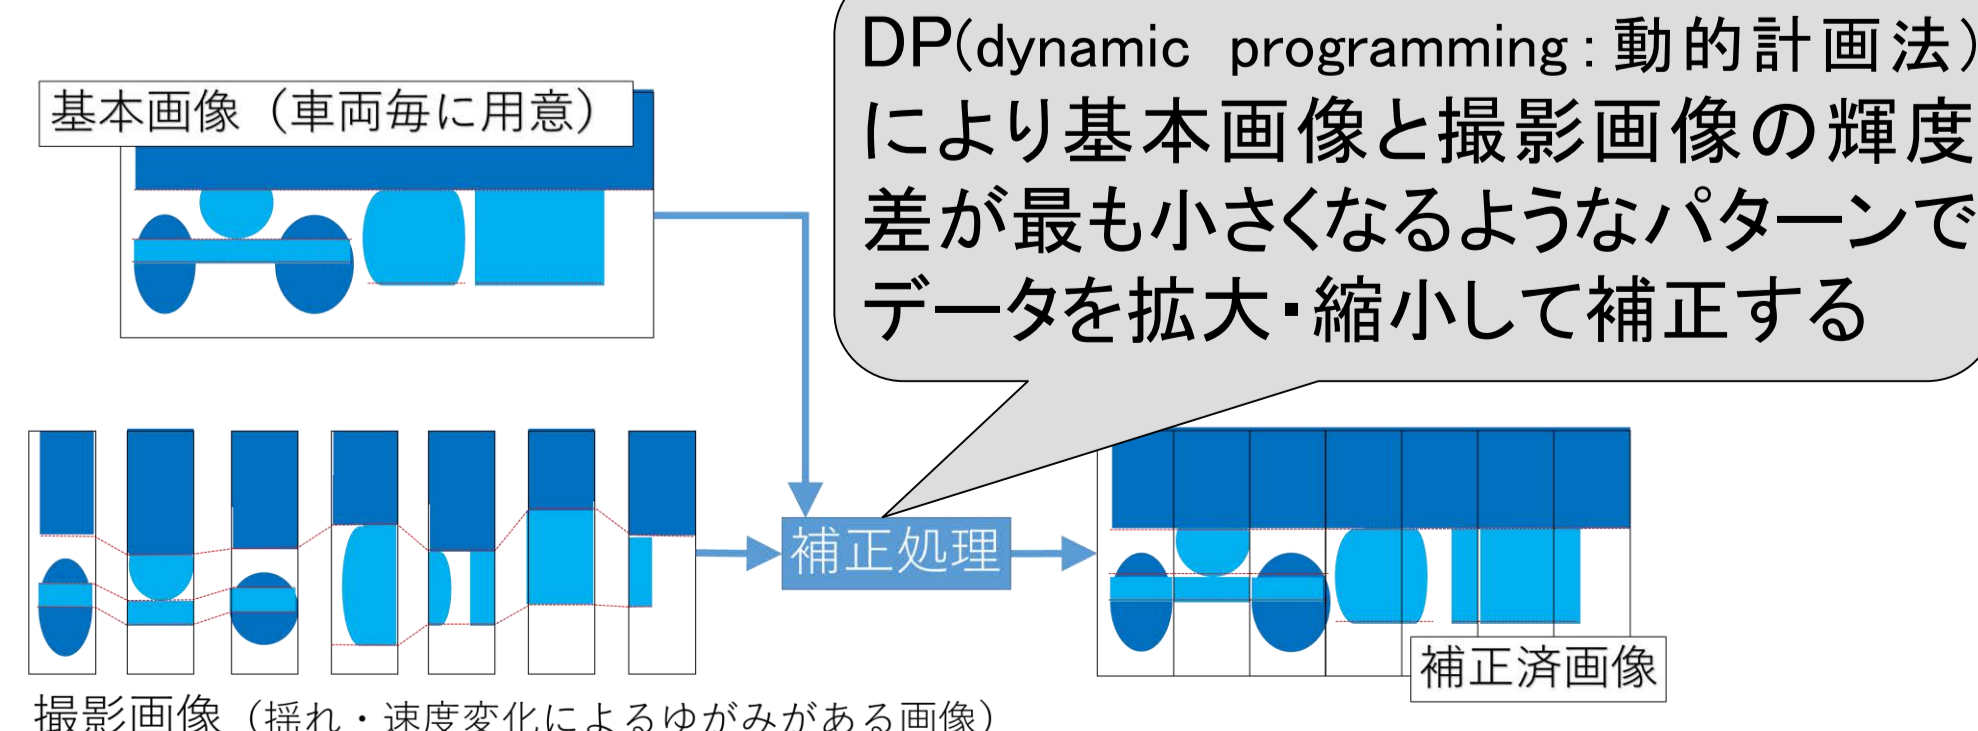
補正手法(DPマッチング)の弱点

基本画像と撮影画像の状態が近い画像の補正に高い効果があるが、経年による汚れや反射の揺らぎ等で基本画像と異なる状態の撮影画像に対しては無理な合わせ込みを行ってしまう。

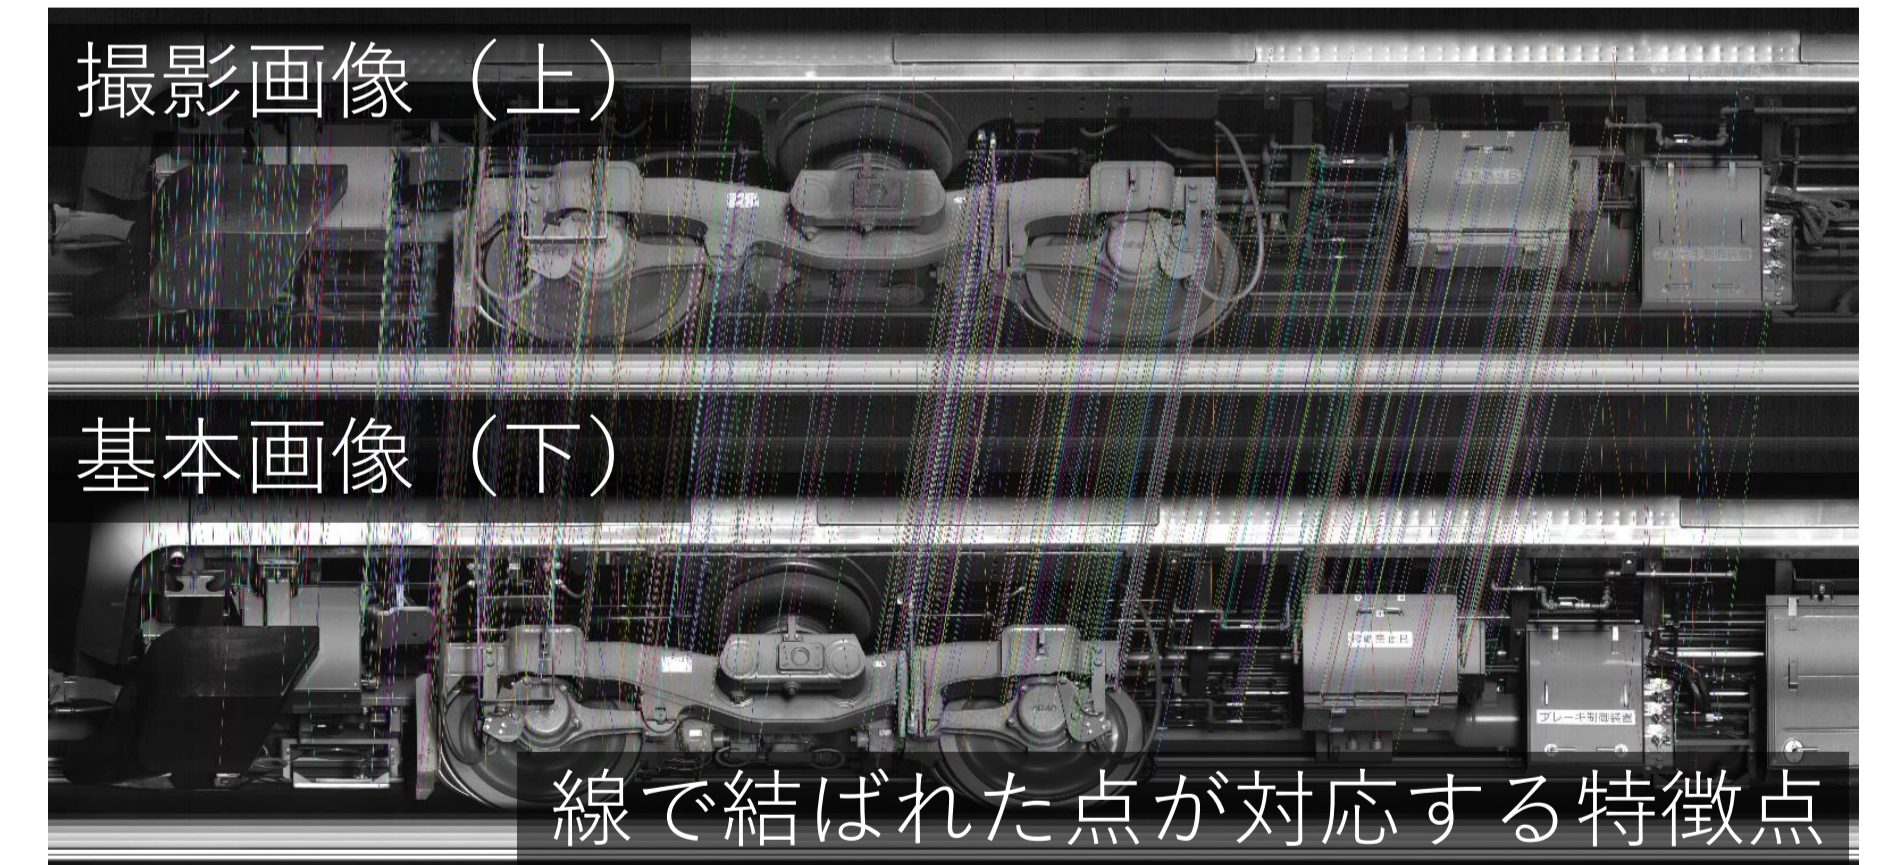
◆ 局所特徴を用いた補正手法(速度補正)

2枚の画像間から抽出した特徴点の位置関係から速度変化を算出し、速度変化に合わせて撮影データを拡大・縮小する補正方法
変化した部位は特徴が異なり無視されるため、**経年変化に強い**

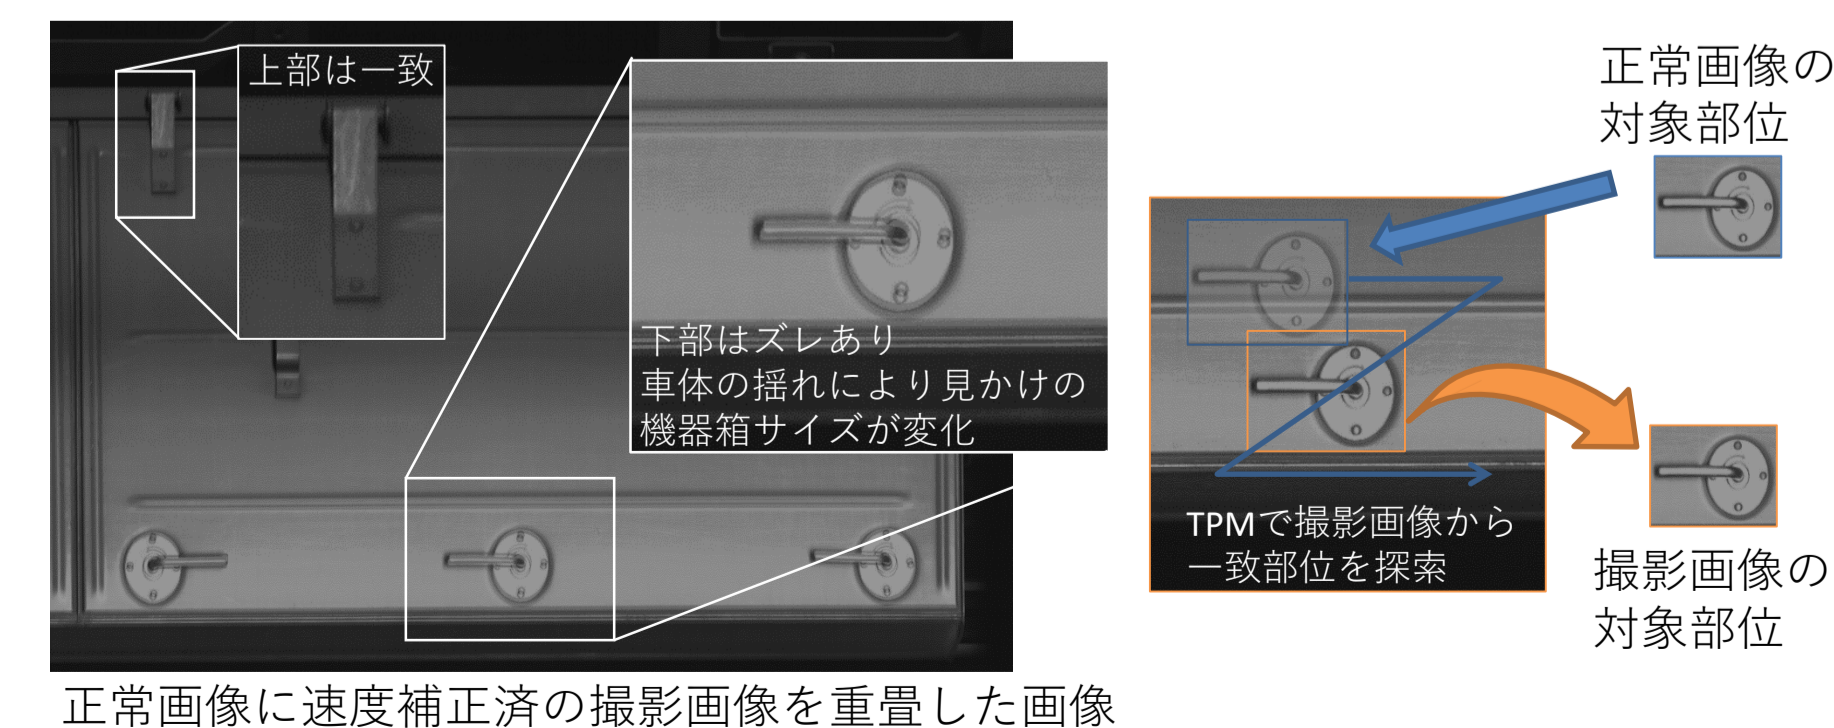
◆ TPM(テンプレートマッチング)を用いた補正手法(縦揺れ補正)

ボルト・点検フタハンドル等の異常検出対象部位では揺れの影響は画素分解能よりも小さく無視できる。
一致度が高い部位を探す手法で揺れによる評価部位の変位を補正する。
