## レールの長寿命化の研究開発

JR東日本研究開発センター テクニカルセンター 線路システムG  
小野寺 孝行

レールは、列車荷重を直接支える部材であり、安全・安定輸送のためには、定期的にレールを交換する必要があります。このため、レール交換にかかる費用は、修繕費の中で最も大きな経費を占めています。そこで、レール交換の周期を延伸するために様々な研究開発に取り組んでいます。今年度までの研究により、レール溶接部の疲労寿命延伸とレール表面から発生する傷（シェリング）の抑制のためのレール削正手法が、実用化が可能なレベルとなりました。研究結果を受けて、2005年度から首都圏においてレール削正作業が始まる予定です。本稿ではその内容を報告します。

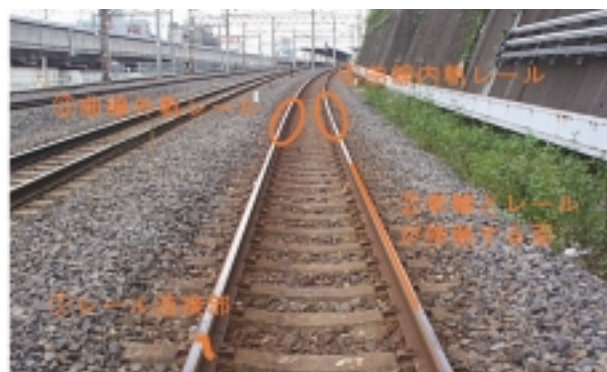
図1：レールがストレスを受ける部分

レールの寿命に影響するストレスを受ける箇所は、図1に示すように、①レール溶接部、②車輪とレールが接触する面、③曲線部の外軌レール、④曲線部の内軌レールの4箇所です。

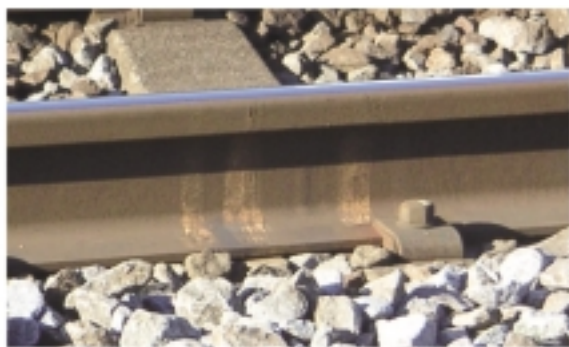
図2：レール溶接部の外観（横から）

ールと溶接金属の硬さの差があることから、車輪が溶接部を繰返し通過すると、車輪と接する面に凹凸が発生します。図2は、標準的な溶接部の外観です。凹凸が発生すると言っても、凹凸量は0.1ミリ単位であり、目視ではほとんど見分けがつきません。しかし、車輪がこの凹凸を通過すると、「コトン、コトン」と音がするので凹凸が生じていることがわかります。

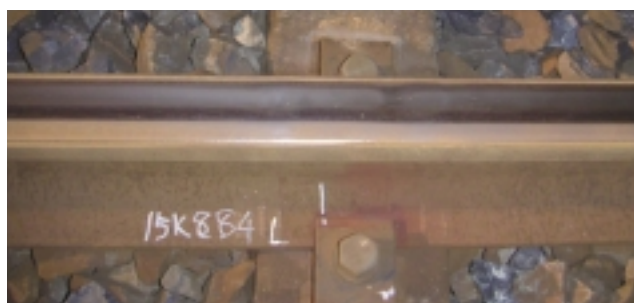
図3：レール溶接部の外観（上から）

図3は、凹凸が進行した溶接部を上から見た写真です。レールと車輪が接している面を良く見ると幅が少し広がっている箇所が2箇所あります。この箇所が凹んでいる箇所です。1000分の1mm（いわゆる1ミクロン）の凹凸まで測定可能な器具を使用して詳細に測定した凹凸形状を図4に示します。一見すると大した影響がないように感じますが、図4に示す程度の凹凸が生じていると、車輪通過した際にレールに作用する力は、凹凸がない箇所よりも3～4割大きな力が発生します。

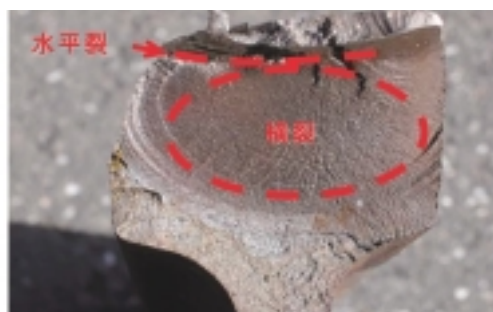
図6：レール内部へ進展したき裂

ところが、時間の経過とともに、水平裂が進んでいくと、何らかの要因で、水平裂のある部分からレール表面に水平でなくレールの内部へ向かうき裂が枝分かれすることがあります。図6は、レール内部に広がったき裂の写真です。このき裂を「横裂」と言います。横裂が進展すると、荷重を支える断面積が減少することから、レールの強度に直接影響します。レールの強度が著しく低下すると、レールが折損する恐れがあります。なお、き裂の面が貝殻模様であることから、このようなき裂を「シェリング」と呼んでいます。

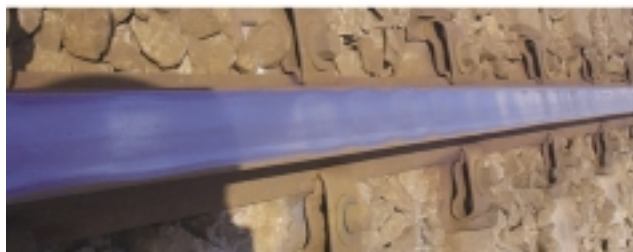
図10：波状摩耗の発生状況

曲線部の内軌レールでは、図10に示すような、周期的な凹凸が発生する場合があります。これを「波状摩耗」と呼びます。波状摩耗が発生するメカニズムについては、様々な要因が競合することや、1つの車輪が通過した際に生じる現象が小さいために追跡調査も難しく、いまだに解明されていません。波状摩耗が進行すると騒音が大きくなることなどから、レール交換を行います。

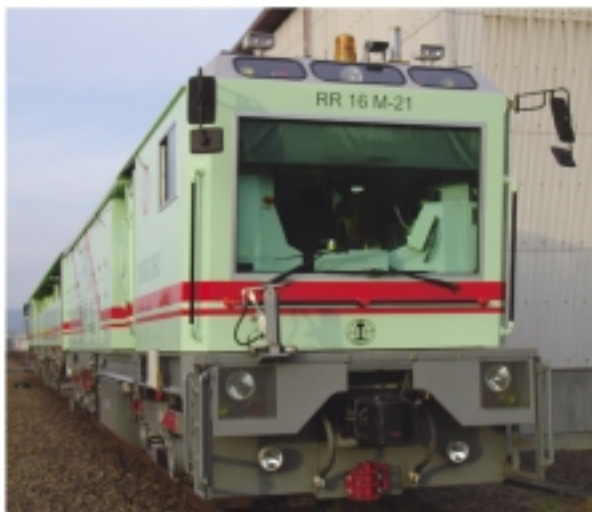
図11：SPENO社製レール削正車

このため、レール削正を行うには、専用の機械や作業方法が必要になります。そこで、当社の新幹線でのレール削正でも導入され、国内外の鉄道にも広く導入されている欧州のSPENO社製のレール削正車（図11）と国内メーカーのレール削正車（図12）を使用したレール削正手法の開発を行なっています。

これまでの現場削正試験の結果により、SPENO社製16頭式削正車を使用する場合には、最小の回数（4回）でシェリングの起点となる接触影響層の除去とレール溶接部の寿命延伸のための凹凸量の低減の両方の目的を達成できる砥石の角度の組み合わせを決定することができました。また、国産の6頭式レール削正車の場合には、機械の性能面から、シェリングの起点となる接触影響層の除去はコスト面で課題があるものの、レール溶接部付近のみを削正することにより、ローコストでレール溶接部の疲労寿命を延伸することが可能との結論を得ました。
