## パンタグラフすり板自動計測装置の更新のための研究開発

パンタグラフすり板自動計測装置の検出不能については、当社が1991年度より導入してから約10年が経ち、装置の陳腐化やカーボンすり板化の拡大によるパンタグラフ環境の変化等から、一部導入箇所において検出不能が発生するなどの問題が発生した。そこで、最新技術を用いたセンサによるセンシングを採用し、検知機能の向上、測定データの管理および解析機能を行うことにより、装置としての信頼性・機能の向上を図るため新しいシステムの開発を行った。

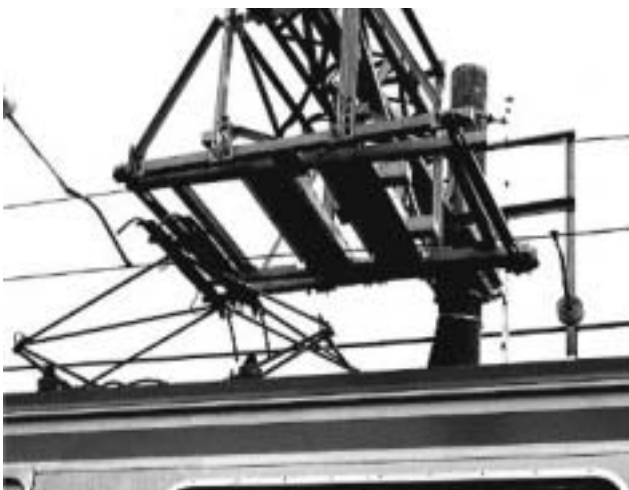
図1：パンタグラフとすり板センサ

パンタグラフのすり板は消耗品であるため、摩耗が進んだすり板は新品に交換している。このため係員が定期的に電車の屋根に登り、すり板の寸法や状態の検査を行うが、パンタグラフすり板自動計測装置の開発により、システムにより自動的にパンタグラフすり板の検査を行うことが可能となった。

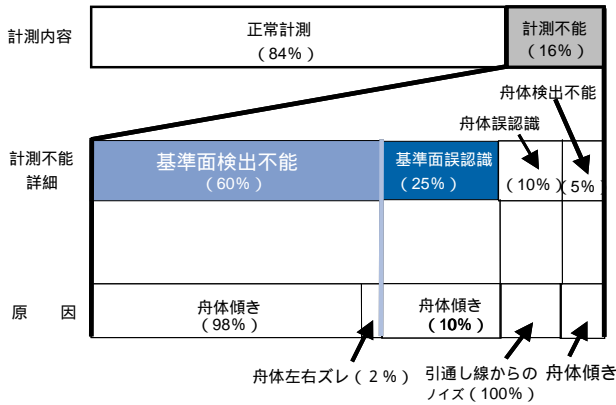
つぎに、それらのエラーの内容とその原因について調査した結果を図2に示す。

図2：計測不能の原因別割合

計測不能の原因の多くは舟体の片減りによる舟体傾きのため、必要な感度が得られず、舟体や基準面が検出できなかった。

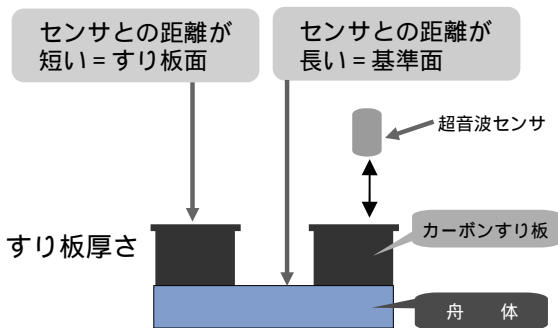
すり板厚さ検出の原理を図3に示す。

図3：基準面とすり板面の関係（側面）

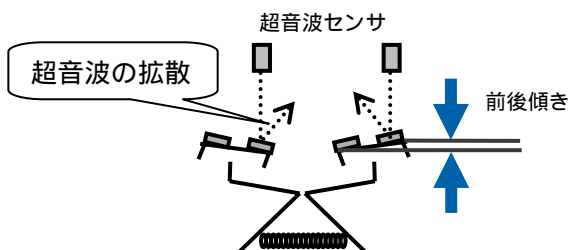
舟体の前後傾きにより（1つの舟体に取りつけられた2枚のすり板の片側が減ってしまった事による）超音波が拡散、反射レベルが低下し、舟体ができなかった。

図4：舟体前後傾き

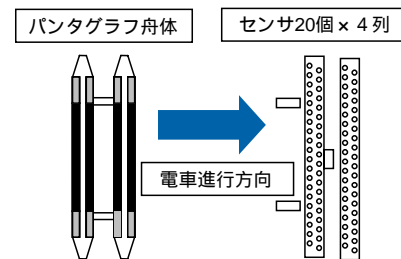
感度が低いためにセンサ列（1列～4列）全てにおいて計測不能に陥ったエラー。（図5）

図5：舟体とセンサの関係（平面）

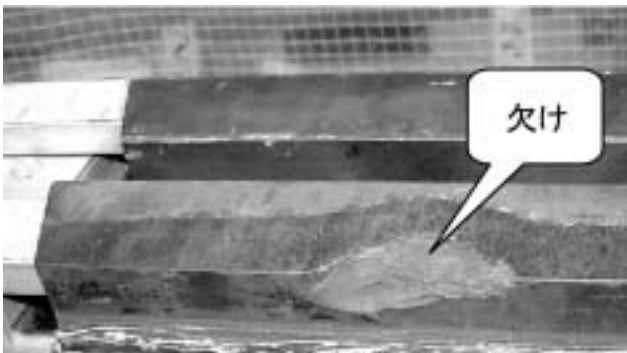
近年トロリ線の磨耗抑制によるメンテナンスコスト削減のために採用してきたカーボンすり板は、従来の焼結合金製と異なり材質上「欠け」が発生することがある。しかし、現行のデータ処理方法では、このような損傷を想定していなかったため、部分的な欠けは検出できない。

図6：欠けの発生

なお、実際の欠けは図6のすり板を使用した。検出結果を3D表示で検証すると、明確に欠けをとらえていることを確認した。（図24、25）

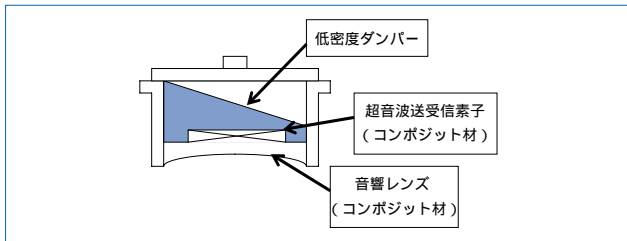
センサの構造は、超音波の送受信素子はコンポジット材(セラミックスと樹脂との複合材)、音響レンズは微細な空孔を有するマイクロバルーンと樹脂とを混合させたコンポジット材を用いることにより、超音波が空気中へ効率良く伝搬できるようにした。さらに、超音波の送受信素子の背面側には送受信素子の自由振動を抑制させ

るための低密度ダンパーを注入し、超音波送受信素子が直接空気に触れないようにすることで長期間の屋外環境での使用にも耐えられるようにした。(図7)

図7：新しく開発した高感度センサの構造

送受信素子では既設センサで使用されるセラミック材の約1/2の音響インピーダンスのコンポジット材、音響レンズでは既設センサのエポキシ樹脂材の約1/3の音響インピーダンスを有するコンポジット材を開発した。

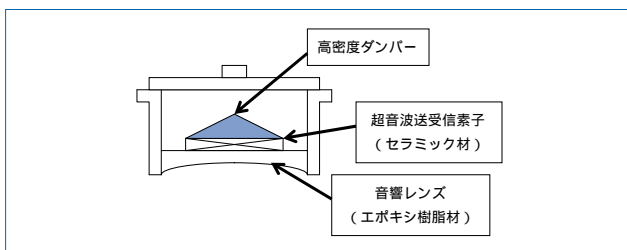
なお、構造比較のため既設センサの構造を図8に示す。

図8：既設センサの構造

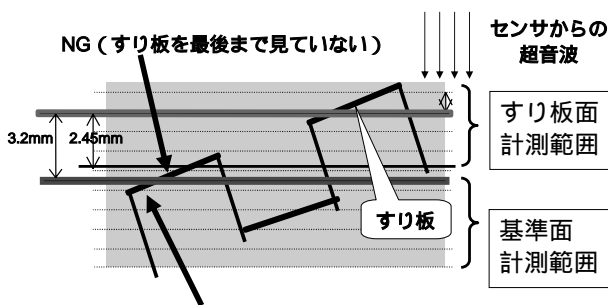
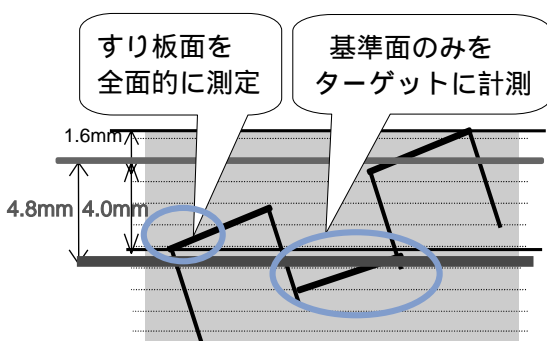
NG（すり板なのに基準面として誤検出）

図9：検出処理方法の改善

基準面の検出処理は、まずセンサに最も近い反射面を「すり板面」と認識し、その後、舟体の傾き量（幕張電車区で確認した最大傾き4.8mm）に対応して厚さデータを探す処理を行い、「基準面」「すり板面」を区別して認識するアルゴリズムを開発した。(図9)

現行では、通常水平の状態では測定される「前すり板」と「後すり板」が、舟体が傾くと、センサ下を傾斜して通過するために、前後すり板の距離データ差が顕著となり、「すり板面」なのに「基準面」と誤って判断することがしばしば発生した。この場合、基準面検出不能や誤認識となった。

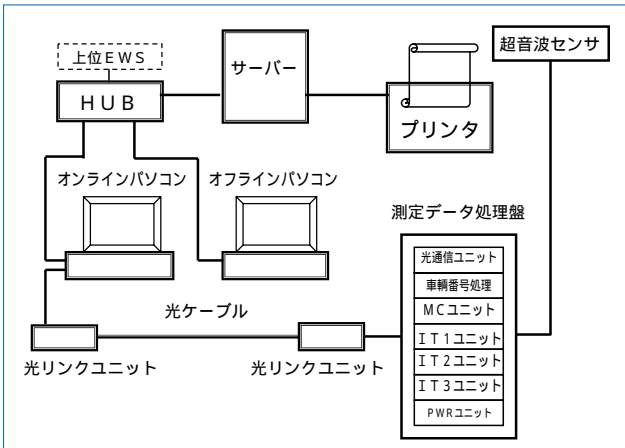
解析システムを図10に示す。測定データ処理盤（現場設置機器）で採取された計測データを高速タイプの光リンクユニットを介して事務所内のデータベース構築用のサーバーに蓄積する。

蓄積したデータは本システム内（オンラインパソコン、オフラインパソコン、EWS）で共有化されるため、通常

の自動計測を行うオンラインパソコンの動作とは独立したオフラインパソコンを用いてサーバー内のデータベースを読み込み、解析機能を常時利用可能にした。

図10：システム構成

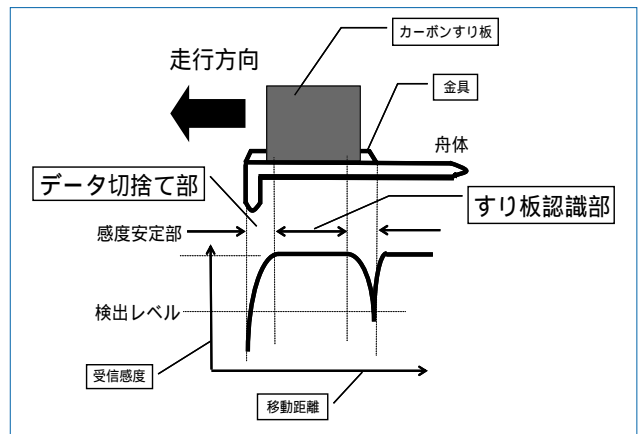
が安定して取得できる部位、すなわちすり板中心付近をデータとして取り込む処理を行っている。（図11）

図11：現行のデータ切り出し処理

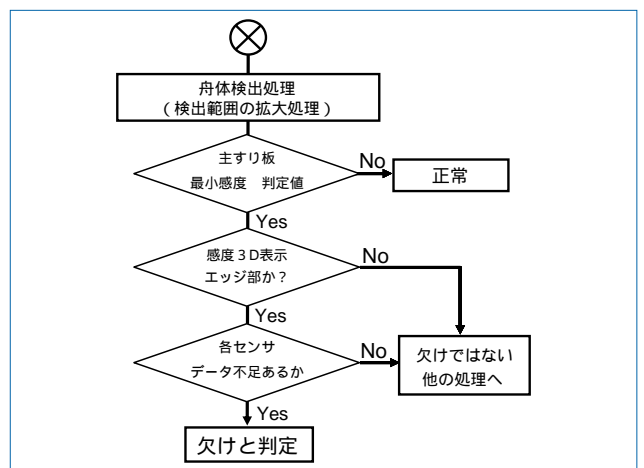
欠けの判定手順を図12に示す。

図12：欠け判定手順

このため、判定ウインドを小さくすれば「欠け」が検出可能となるが、一方で正常範囲の凸凹も過検出ししない範囲とすることがポイントとなった。

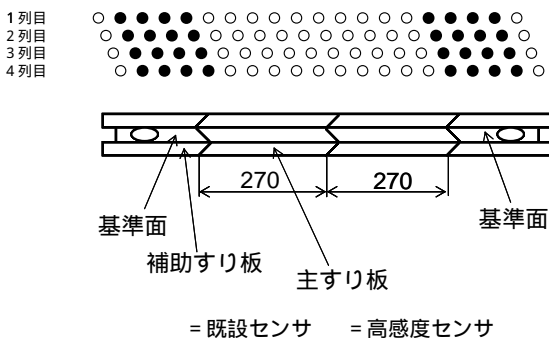
計測センサは1列に50mm間隔で20個配置されており、舟体の基準面は舟体中心から枕木方向で270mm(主すり板長さ)±45mm(枕木方向において許容されるセンサと舟体との左右ズレ)であることと、両外側部は基準面になることが殆どないため、高感度センサは図13に示す部分に取付けることとし、8個/列×4列=32個を配置した。(図13)

図13：高感度センサ位置とすり板の位置関係

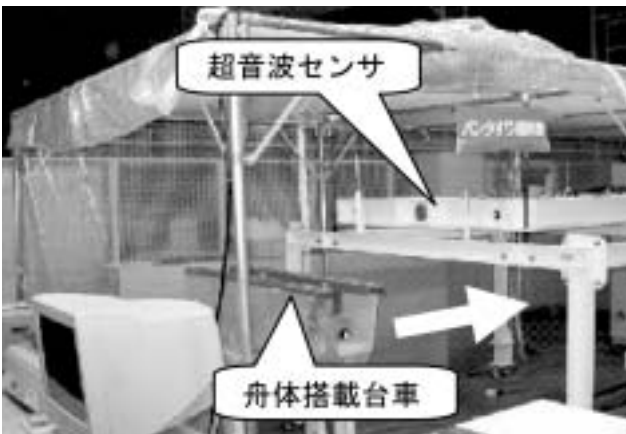
高感度センサの機能確認のため、工場試験を実施、すり板の前後傾きを起こし、計測可能な最高傾きを測定した。試験は舟体を搭載した台車を時速5km/hで走行させ、舟体の前後傾きを変える方法で実施した。(図14)

図14：高感度センサ機能確認試験

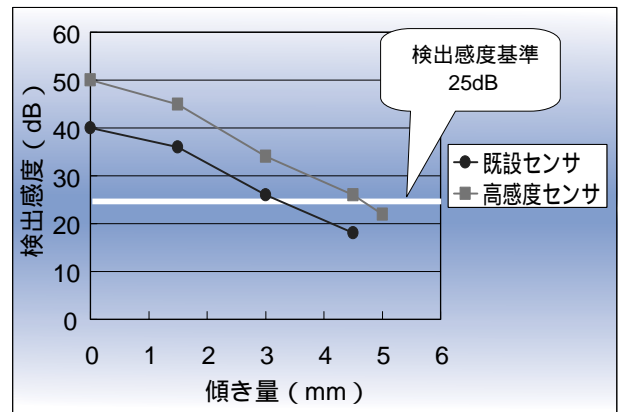
従来のセンサに比べ感度の向上が得られた。(図15)

既設センサ	高感度センサ
計測可能舟体前後傾き	3.4mm	4.8mm

図15：センサ性能の現改比較 (舟体傾きと感度の関係)

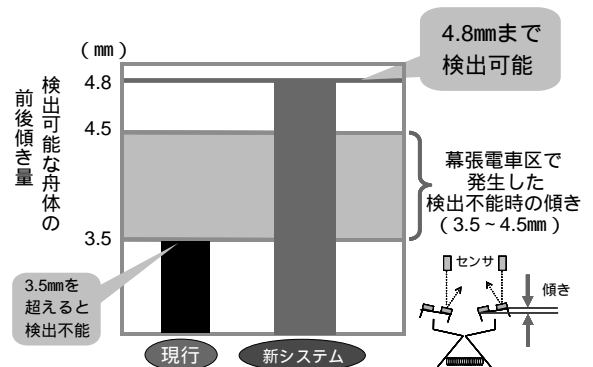
高感度センサに対応し、開発した処理方法の確認を行った。図16は計測不良原因の大半を占めた舟体傾きとシステムの計測範囲の関係であるが、新システムでは十分カバーできることを確認した。

図16：舟体傾きと測定性能の現改比較

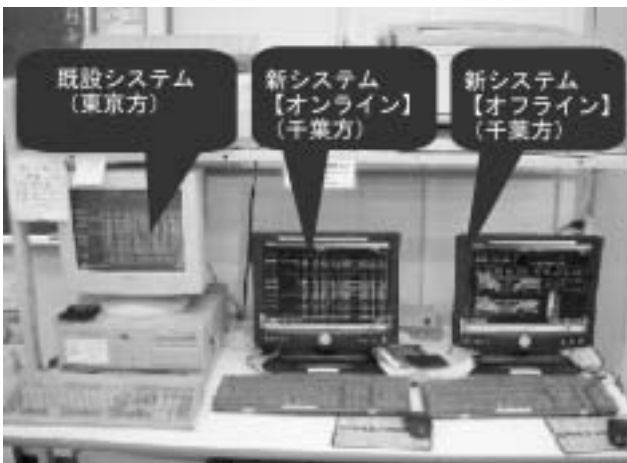
新システムではデータ解析用のオフライン装置を設置した。(図18)

図18：幕張電車区パンタグラフすり板自動計測装置操作卓

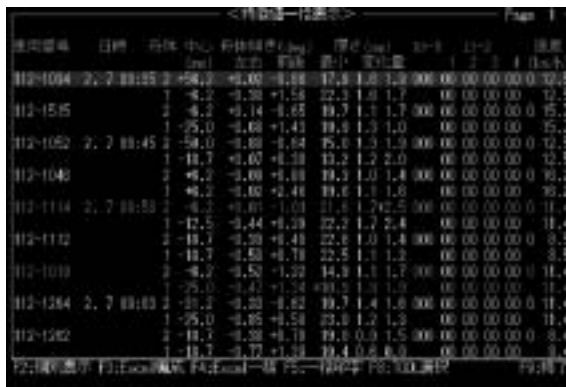
測定値(特徴値)表示した画面を図19に示す。

図19：測定値(特徴値)表示画面

この画面により4種の詳細データ分析を選択し、各々の機能が正常に動作することを確認した。

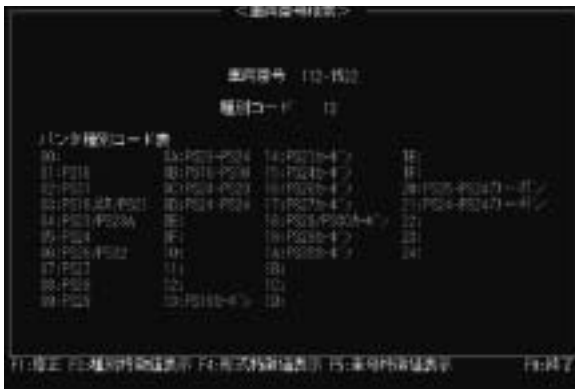
図20の画面では車両番号「モハ112 - 1522」のデータを検索しようとして入力したところである。これを実行すると当該車両のデータのみのスタイルで表示される。なお、パンタグラフ種別と車両番号はシステム内でテーブルを持つことにより互いにリンクしており、基準面の位置情報など、測定・判断に反映している。

図20：車両番号検索入力画面

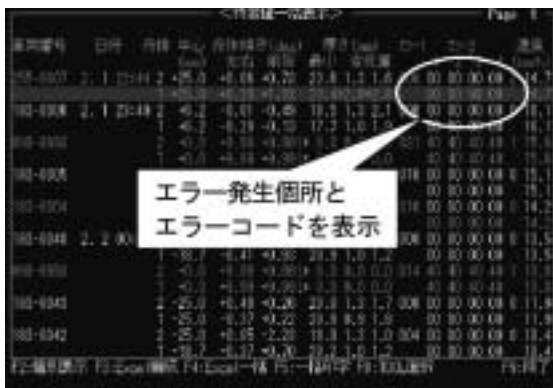
実際に幕張電車区でのフィールド試験で行った測定データをもとに検証を行った。（図21）

測定エラーが発生すると当該車両のパンタグラフが赤字で表示される（従来どおり）が、新たにエラーの原因となった要素がコード表示されることを確認した。

図21：測定エラー発生

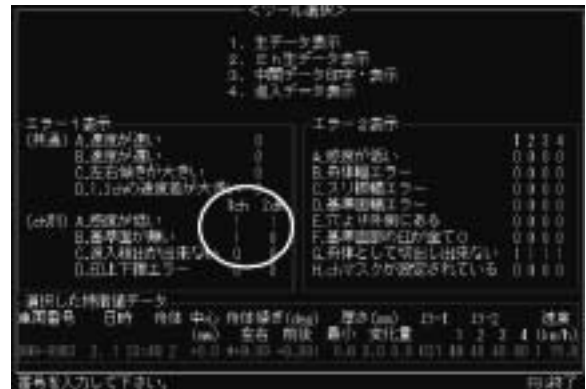
さらに、当該車両を選択すると該当エラー項目に赤字で「1」を表示する。（図22）

この例では進入センサで異常を検知し、原因は「感度が低い」「基準面がない」との判断をしたことがわかる。

図22：エラー原因表示

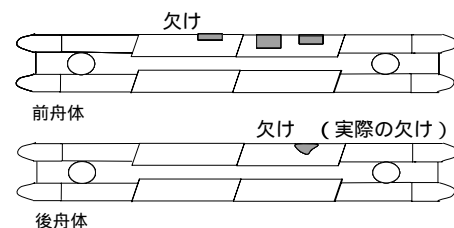
試験は工場内にて実際の欠けが発生したすり板と、人工的な欠けを施した試験片を用いて、システムが欠けを検出できるかどうかを検証した。（図23）

人工欠けの大きさは車両整備標準で定められている限度寸法と、それより小さい寸法の欠け2種を用意した。

図23：欠け試験舟体

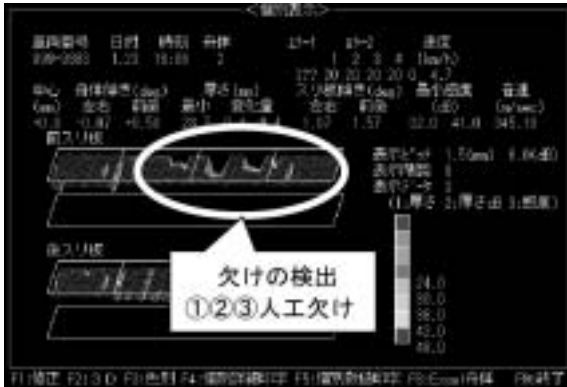
図24：人工欠けの検出（3D画面）

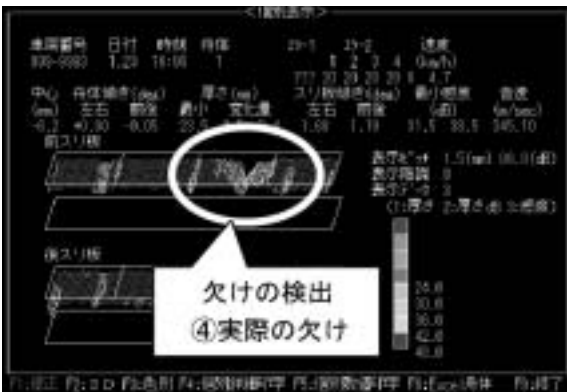
図25：実際の欠けの検出（3D画面）

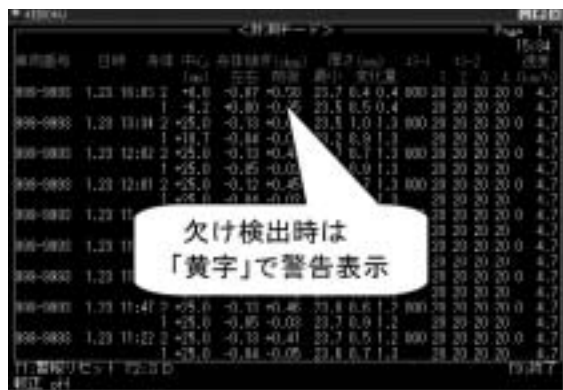
欠けを検出したときは当該車両、舟体の行が黄色表示となり、正常に警報を発することを確認した。（図26）

図26：欠けの検出（測定値画面）
