2.3.1 駅詰所・運転区所の位置検知

乗務員のPDAは無線LAN通信機能を搭載している。このため、無線LANアクセスポイントを設置した乗務員区所、駅詰所、車両乗務員室に乗務員が接近すると、PDAのMACアドレス（無線LAN通信機器に固有のID番号）をアクセスポイント内のメモリ（Arpテーブル）に登録する。サーバーは、メモリのデータを一定周期で読み取り乗務員の位置把握を行う。各乗務員区所の端末は、サーバー上から乗務員の位置情報を一定周期で取得し、画面上に一覧表示する。具体的には、乗務中の乗務員を上下線別・現在駅順に一覧表示、および詰所、区所毎に在室する乗務員を一覧表示し、乗務員の位置を検索することが可能である。

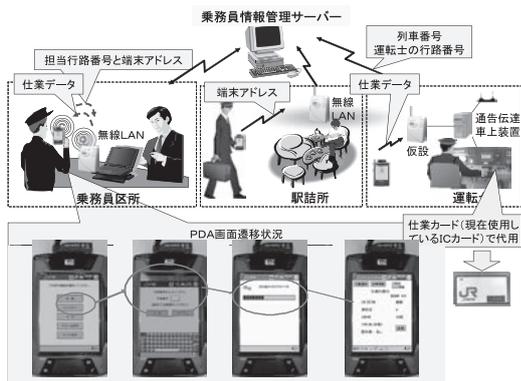
図2 乗務員の位置検知イメージとPDA画面

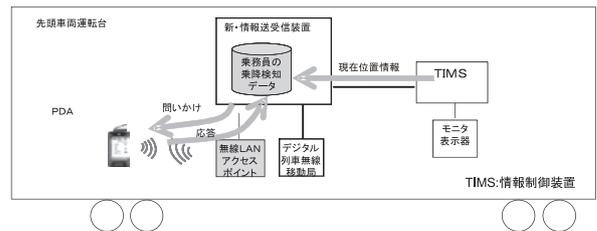
図4 乗務員の乗降検知機能

便乗する乗務員はICカードを運転台モニタに挿入しないため、便乗していることがシステムでは把握できない。そこで、車両乗務員室に無線LANアクセスポイントを設置し、便乗乗務員が携帯するPDAと無線LANアクセスポイントが送受信を行っている間は車両乗務員室内に便乗乗務員が乗車しており、無線LANアクセスポイントからの問いかけにPDAの応答がなくなった時点で便乗の乗務員が降車したと判断する仕組みを開発した（図4）。

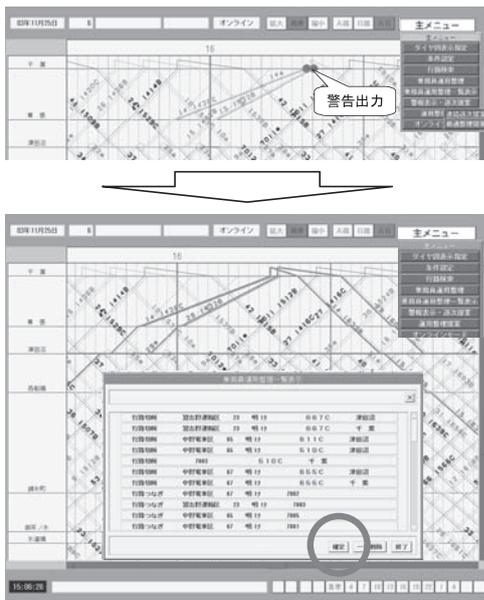
図5 警報出力と整理提案

などを考慮して、提案を行っている。運用整理担当者は、複数の提案の中から1つを選び、選択する。すると支援システムは提案した内容をダイヤに反映して次の未充当警報に対する提案処理を行う。そして、最終的に運用整理が収束する(警報がなくなる)まで処理を繰り返す(図5)。

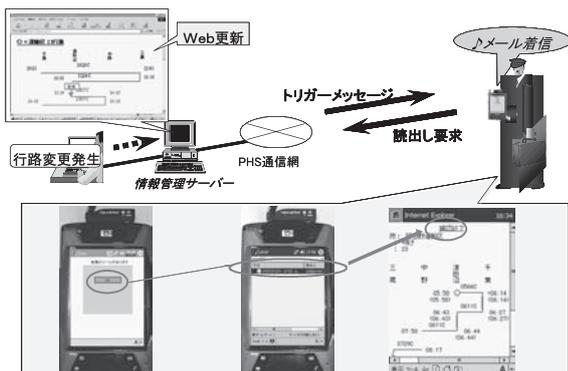
図6 運用変更の通知

支援システムで提案された乗務員の運用変更案に対し、運用整理担当者が決定操作を行うと、運用変更情報がサーバーへ送信され、その運用変更行路を担当する乗務員のPDAに運用変更内容が送信される。受信したPDAはアラーム音鳴動とともに通知メッセージ、変更後の最新の乗務員運用変更行路を表示する。乗務員が変更内容の確認操作後、最新の乗務員行路データをダウンロードする(図6)。なおサーバーでは、メールの送信状況と乗務員の受領確認状況も管理しており、運用整理担当者は区所用端末で確認が可能である。

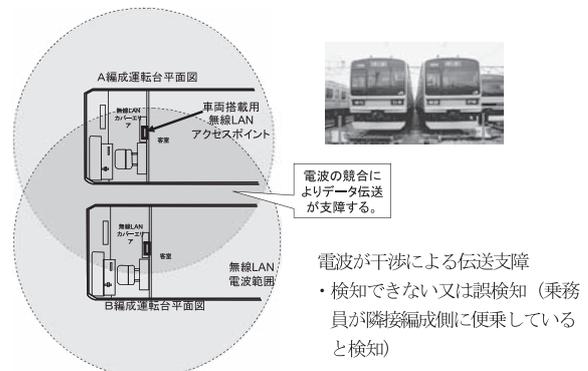
図7 当初の試作品における電波干渉発生イメージ

本線走行試験の結果、車両乗務員室内の無線LANアクセスポイントの電波レベルが低いことに起因したシステムの機能障害があることが分かった。これは、試作品において、隣接編成への電波影響が懸念されるために定置試験において、電波レベルを弱める改修を行ったためである(図7、図8)。このため、本線上の各駅での隣接停車状態においても隣接編成に電波影響を与えず、かつ、便乗の乗務員のPDAと車両乗務員室内の無線LANアクセスポイント間の通信が安定する適切な電波レベル値を得るための調査・調整を行った(図8)。

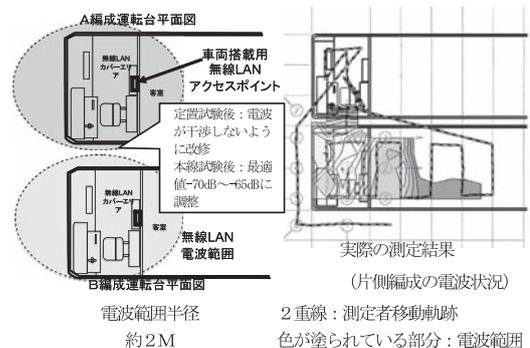
図8 定置試験後(本線試験後)のイメージとその測定結果

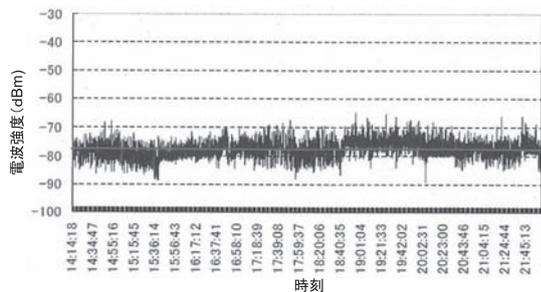
図9 1号車電波レベル (-75dB~-80dB)

走行試験では、1号車側の無線LANアクセスポイントの電波レベルを-75dB~-80dB、10号車側を-69dB~-75dB

とし、5dB程度の差に設定し、それぞれの無線パケット消失の発生を測定した（図9、図10）。結果として、電波レベルの低い1号車側に無線パケットの消失が多発した。

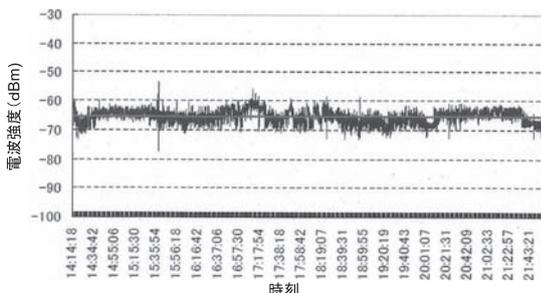
図10 10号車の電波レベル (-69dB~-75dB)

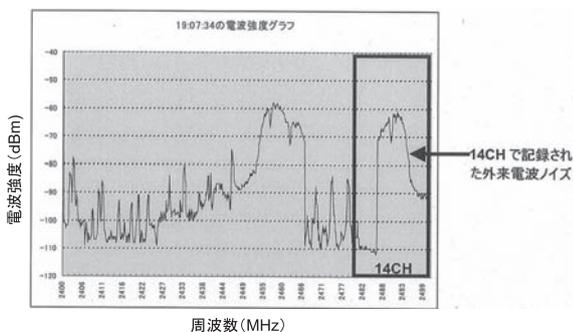
図11 パケット消失時におけるノイズ

本線走行試験において、PDAと車両乗務員室内の無線LANアクセスポイント間の通信が不安定になる要因として、外来電波の干渉による影響も確認された。列車が走行する沿線における外来電波ノイズによるパケットの消失が発生した（図11）。

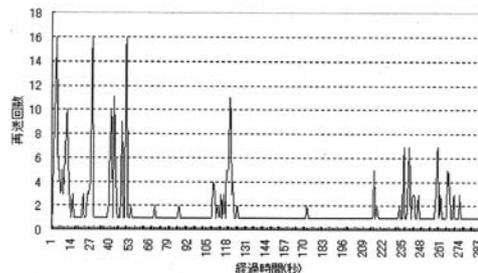
図12 高速モードでの無線パケット再送回数

度は速いがノイズに弱く、低速モードでは伝送速度は遅いがノイズに強い特徴がある。当初、高速モードを使用していたが、無線通信に失敗する結果が得られた。そこで、伝送データ量も少ないことから、ノイズに強い低速モードに切り替え測定を行った。その結果、無線パケットの再送回数が少なく、通信が安定した結果が得られ、低速モードでのノイズ対策の有効性を確認した（図12、図13）。

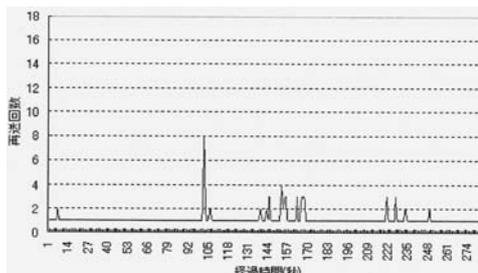
図13 低速モードでの無線パケット再送回数

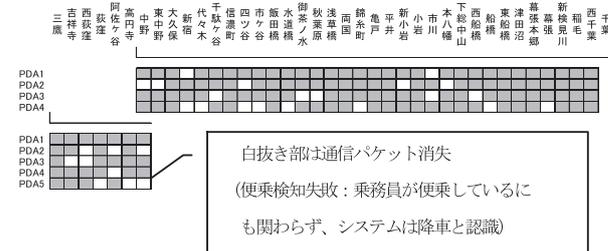
図14 対策前の便乗検知結果（通信パケットの消失）

その後、無線LANアクセスポイントの電波レベル調整と通信速度を低速モードへ変更を行い、走行試験を実施したところ、便乗検知が機能していることを確認できた（図14、図15）。

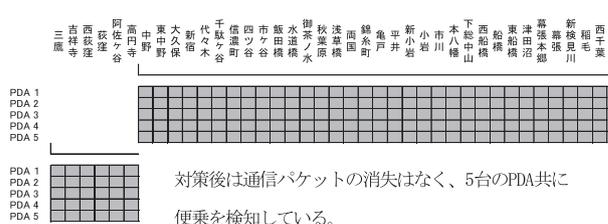
図15 対策後の便乗検知結果

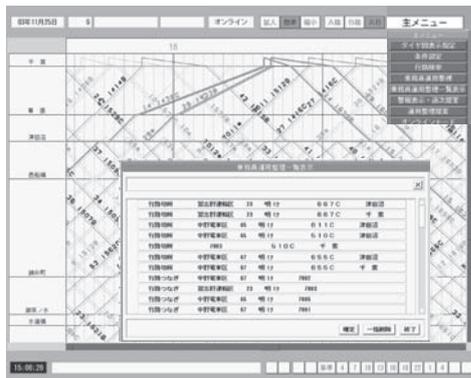
図17 システムの運転整理

乗務員運用整理機能の試験として、過去の列車ダイヤが乱れた場合のデータを支援システム上に展開し、列車ダイヤが乱れた事例に対してダイヤ乱れ発生から乱れが収束するまで、乗務員区所用端末装置（図16）を操作し乗務員運用整理を行った（図17）。

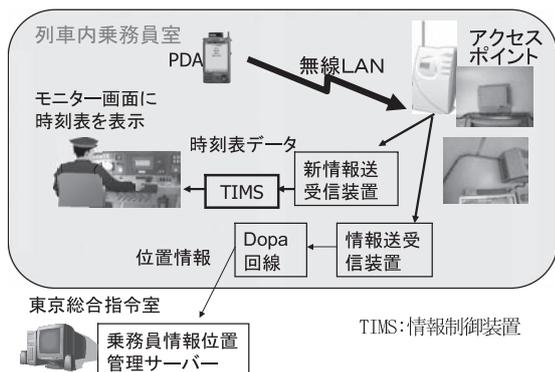
図18 時刻表アップロードのシステム構成

でも実施した。時刻表のアップロードとは、乗務変更になった列車の時刻表を運転台のモニタに表示する機能である。乗務員が携帯するPDAには各列車の時刻表が格納されており、その中から、必要な時刻表を無線LANで車両乗務員室の無線LANアクセスポイントに伝送し、新情報送受信装置、TIMS（情報制御装置）を介して運転台モニタ画面に表示する（図18）。
