## 営業列車による 線路設備モニタリング

現在、線路設備の検査は、検測専用の車両や保線技術者の目視などにより定期的に行われている。検査の信頼性の向上や効率化を図ることをめざして、営業列車に検測装置を搭載し、軌道の状態を高頻度に監視（モニタリング）する技術開発を進めている。軌道材料および軌道変位の状態をモニタリングする装置として、それぞれ「軌道材料モニタリング装置」および「車体装架型慣性正矢軌道検測装置」を開発し、209系試験電車MUE-Trainに搭載して本線走行試験を行った。並行して、軌道材料モニタリング装置については、距離画像を用いて軌道材料の異常状態を自動判定する機能を開発した。また、車体装架型慣性正矢軌道検測装置については、繰り返し測定時の再現性の精度や現行軌道検測車との整合性の検証により、実用精度に達していることを確認した。

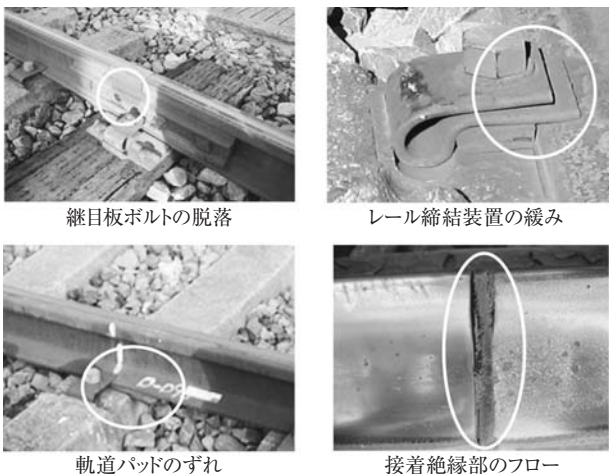
図2 軌道材料の異常状態の例

軌道材料モニタリング装置は、レール継目板ボルトやレール締結装置などの軌道材料を画像撮影し、その異常状態（図2）を自動判定する装置である。軌道材料をラインセンサカメラなどで撮影する装置については、国内外でもすでに実用化されている。しかし、軌道材料の異常状態を自動判定する機能については、多くの例を見ない。その異常状態を高頻度に自動撮影、自動判定することができれば、線路設備の信頼性が向上するほか、定期検査や徒歩巡視の労力が軽減される。

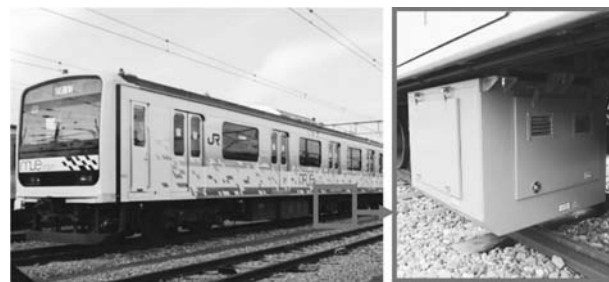
図4 MUE-Trainおよび装置の設置状態

軌道材料モニタリング装置の精度確認や、距離画像を用いてボルトの脱落や締結装置の緩みなどを自動判定する機能を開発するために、本装置をMUE-Trainに設置し、2009年1月以降、東北線（宇都宮線）や日光線においてデータ収録試験を行っている。図4は装置の設置状態を示したものである。

MUE-Trainは7両編成であり、本装置は7号車の6号車側の床下に設置されている。また、MUE-Trainへの設置に際しては、飛散物からの保護のため、保護カバーを設置している。

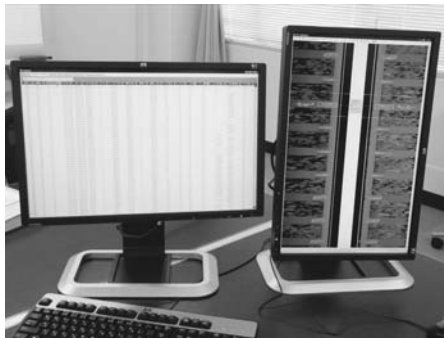
図6 検査システム

次に、軌道材料の異常状態の自動判定の例を示す。先程の距離画像データを専用のシステム（図6）に入力し、判定処理をかけることによって、異常状態を自動判定する機能を開発した。図7のようなレール締結装置の脱落や軌道パッドのずれなどを、キロ程ごとの検査結果グラフや、経年変化を表すトレンドグラフで表示することが可能である（図8）。また、キロ程を指定することで、指定位置の距離・濃淡画像を表示することも可能である。

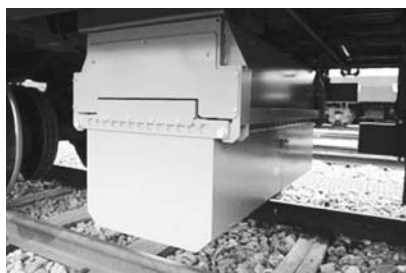
図10 車体装架型装置の設置状態

車体装架型装置の検測精度の検証のため、装置をMUE-Trainに設置し、2009年1月以降、首都圏の主要線区において試験検測を実施している。図10は装置の設置状

態を示したものである。本装置は、MUE-Train7号車の6号車側の台車近傍に設置されている。
