車両外観検査装置の開発について

Development of outside inspection system for rolling stock

Abstract

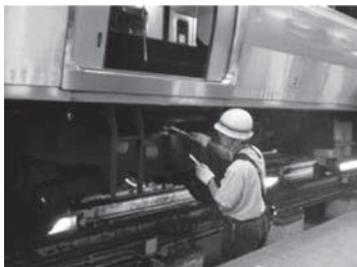
図1 車両床下の外観検査作業

現在、車両床下機器の外観検査（車体への取付状態や変形有無などの確認）は、人の目視検査により行われている。検査対象箇所は1つの車両で100カ所以上あり、台車、機器箱、ボルト、点検ふたのハンドルなど、非常に多岐にわたる。この検査を行うにあたっては多くの検査員を必要とするとともに、実施する検査員に対しては幅広い知識や経験が求められる。また、設備面においても、床下における作業のため点検ピットが必要となる。

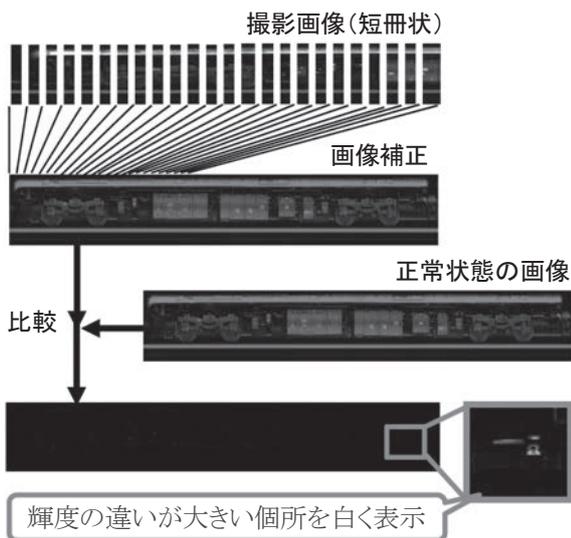
図2 画像処理プロセス

- ① 走行している (25km/h以下) 車両の床下側面をラインスキャンカメラ^(*)で撮影
- ② ラインスキャンカメラで得られた画像 (短冊状) に対し、撮影時の状況により異なる輝度を補正。画像を結合、1両単位の画像を作成し車両走行時の速度の伸縮 (急加速や急制動) や走行時の振動等の影響を補正 (図2)
- ③ ②の画像に対し、以下の処理をソフトウェアで実施
隣接する画素の輝度の違いから機器等の輪郭を「エッジ」として抽出→撮影した車両のエッジとあらかじめ登録した「正常な」車両のエッジの輝度を比較
- ④ 輝度の違いの程度が一定以上であれば、正常状態から変化しているとして、検査した車両を「異常あり」と判定
- ⑤ 車両が装置を通過するごとに上記のプロセスが自動で行われ、端末装置に正異の結果が表示。異常検出時は端末装置にアラームが表示され、検査員は当該画像により状態を確認し、必要により点検を実施

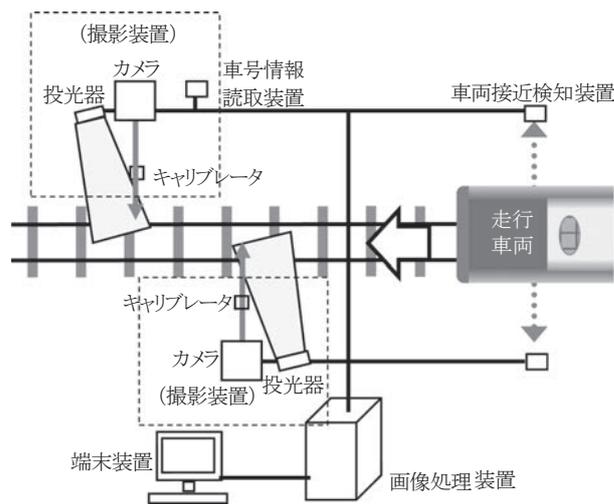
図3 システム構成

本装置は、撮影装置 (カメラおよび投光器)、画像処理装置、端末装置、車両接近検知装置、車両ID検出装置から構成される (図3)。

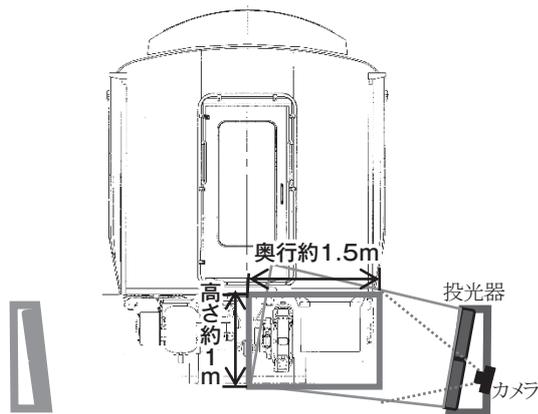
図4 撮影装置の概要

カメラと投光器、車両との配置関係を図4に示す。正確かつ安定した画像による判定処理を行うためには複数の検査対象機器に対して、照明が均一に照射されていることが求められる。そのため本開発では、枕木方向各断面においてカメラの撮影ラインの延長線上の照度が適正な値となるように、カメラと投光器の位置及び角度を照度シミュレーションにより決定したうえで、配置した (図5)。

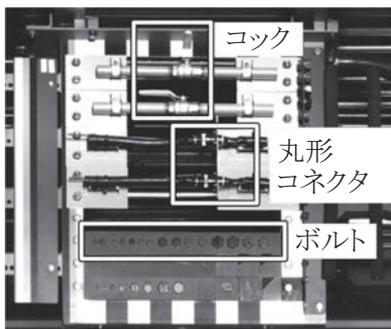
図8 異常検出性能の検証に使用したモックアップ

ボルトや丸形コネクタのゆるみ、機器箱点検フタ開閉ハンドルの回転等の異常を模擬した仮設物(図8)を車両の床下に搭載して試験走行を行い、本装置を通過させて、異常検出性能の検証を行った。

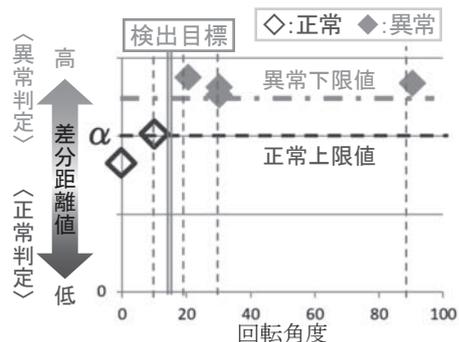
図9 機器箱点検フタ開閉ハンドルの角度を変えたときの差分距離値の変化

機器箱点検フタ開閉ハンドルの場合での検証例を図9に示す。ハンドルの回転角度を変化させたときの差分距離値が変化することがわかる。ハンドルについては異常の検出目標を「15°以上の変位」としており、異常の度合いを変えたときの差分距離値の変化の状況から差分距離値のしきい値を定めることで異常検出が可能となる。また、コックや丸形コネクタ、ボルトについても同様にしきい値を定めることで、表1のとおり所期の目標を達成した。

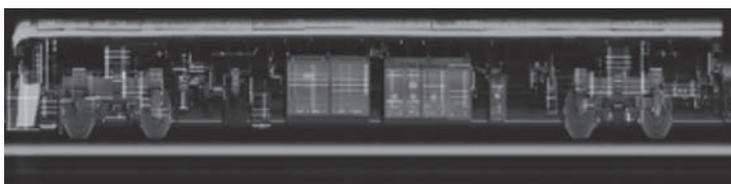
図10 評価矩形の設定状況

車両の検査対象場所は評価矩形としてあらかじめ設定しており、1両あたり約4000個の矩形を設定している(図10)。検査結果は端末装置に検査履歴一覧として自動的にアップデートされて表示されるように、インターフェースを設計している(図11)。異常判定時には、当該の画像と正常状態画像を表示させることにより、検査員が両者を比較し、車両の実際の状況を画像で確認できるようにした(図12)。
