## 車両外観検査装置の精度向上

### Accuracy improvement of outside inspection system for rolling stock

Ryo KUBOTA\*1, Akihide UNO\*2, Tomoki WADA\*1, and Takehito FUJII\*3

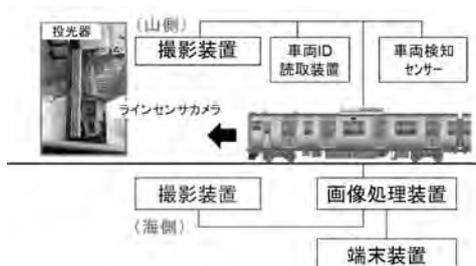
本装置は、撮影装置（カメラおよび投光器）、画像処理装置、端末装置等から構成され（図1）、撮影装置で取得した画像に対して画像処理装置で補正・判定処理を行い（図2）、端末装置で結果を確認する仕組みとなっている。補正処理はラインセンサーカメラで取得した画像から速度変化・車体揺れ等の影響を除去する処理であり、判定処理は補正された「撮影画像」と「あらかじめ準備した正常状態の画像（リファレンス画像）」の2つの画像に対し、判定対象の部位ごとに抽出したエッジの輝度差分距離値（スコア）を計算し、異常有無の判定を行う処理である。

図1 車両外観検査装置の構成

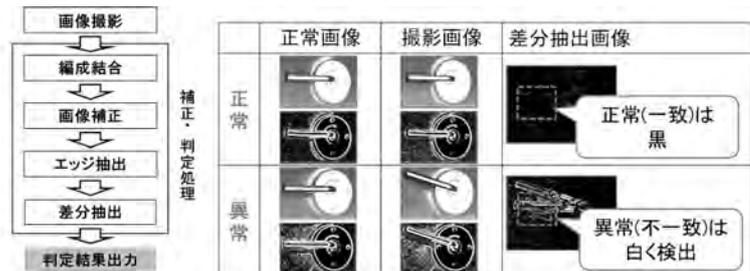
図2 補正・判定処理のフローとエッジ差分による判定の例

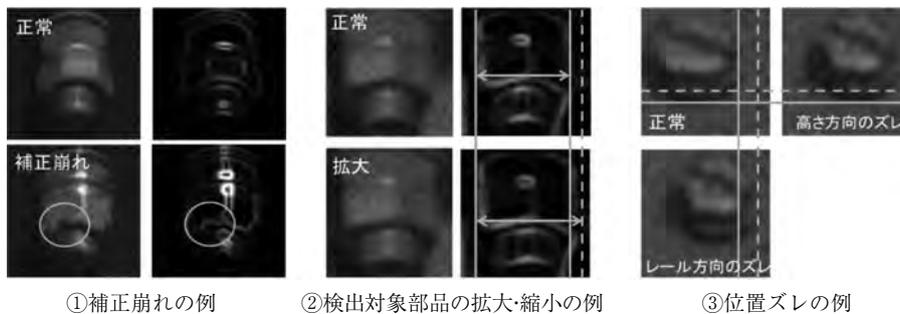
偽陽性が発生した部位について撮影画像から、偽陽性が発生する際の撮影画像には以下の特徴があることがわかった(図3)。

- ①撮影画像の一部に縦方向に画像のズレが発生している(補正崩れ)
- ②撮影画像の判定部位が拡大・縮小している場合がある(拡大・縮小)
- ③撮影画像から判定部位を切り出した際に位置が一致しない(位置ズレ)

図3 偽陽性の原因

これらの特徴はいずれも撮影画像の補正処理に起因するものであることから、補正処理の内容を再評価したところ、従来の補正処理で採用しているDP (dynamic programming: 動的計画法) マッチングの弱点が原因であると推定された。DPマッチングは基本画像(リファレンス画像とは別に、補正処理用にあらかじめ用意した画像)と撮影画像の輝度差が最も小さくなるようなパターンで撮影データを拡大・縮小して補正する方法(図4)であり、基本画像と撮影画像の状態が近い画像の補正に高い効果があるが、経年による汚れや反射の揺らぎなどで基本画像と異なる状態の撮影画像に対しては無理な合わせ込みを行う場合があり、補正精度が低下するというものである。

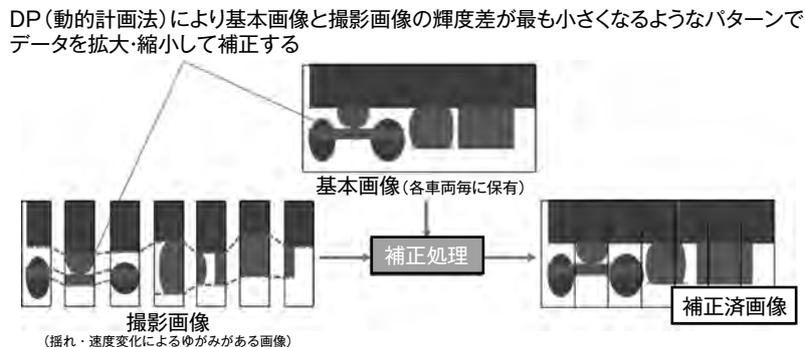
図4 DPマッチングによる補正処理の概念図

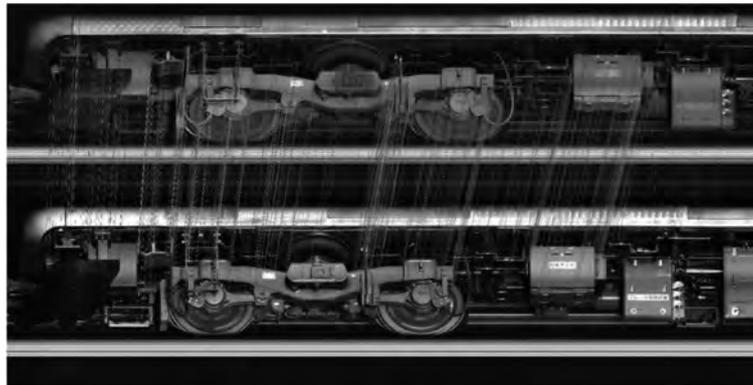
偽陽性の原因が基本画像と撮影画像の状態が異なることに起因することがわかったため、それらの変化が補正結果に影響しない手法として、局所特徴を用いた速度補正を考案した。これは2枚の画像間から抽出した特徴点の位置関係から速度変化を算出し、速度変化に合わせて撮影データを拡大・縮小する補正方法である。特徴点は基本画像と撮影画像で近い特徴を持った点のみが関連付けられ、変化した部位は無視されるため経年変化に強い補正手法となっている。(特徴点の関係は図5の2枚の画像間の直線で表され、そのx座標(レール方向)の変位量から速度変化を算出することができる。)

縮小画像(上)

基本画像(下)

図5 局所特徴による特徴点の抽出例

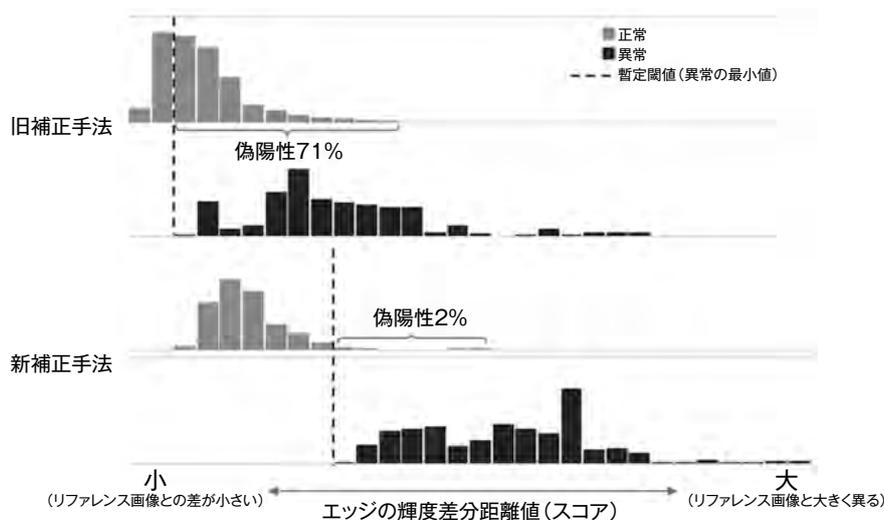
局所特徴を用いた新補正手法の効果について異常を模擬して撮影した画像を用いて確認した。DPマッチングを用いた旧補正手法に対して大幅な偽陽性抑制効果が得られている(図6)。しかし、新補正手法を用いても約2%の偽陽性が発生しているため、さらなる対策を検討した。

図6 補正手法による偽陽性発生頻度の比較

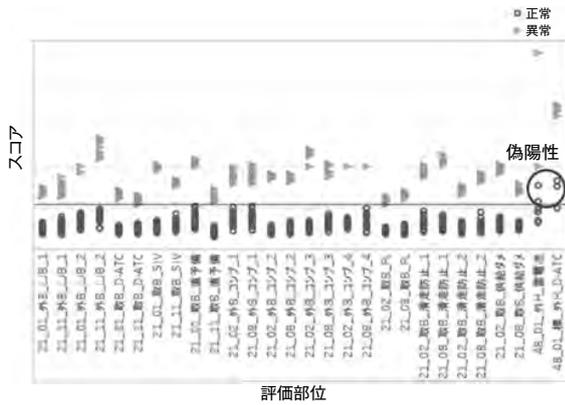
新補正手法においても偽陽性が残る原因は、判定部位により異常と正常のスコア分布が異なるためであることがわかった。いずれの評価部位でも異常と正常の群は分かれているが、その境界は部位ごとに異なるため、異常模擬サンプルの最小スコアを閾値とすると一部の矩形ではほぼすべての正常サンプルが異常と判定されてしまう(図7)。これは、撮影対象の材質や塗装有無、カメラからの距離などにより撮影画像における明るさに違いが生じ、抽出したエッジの強さが異なるために起こる現象である(図8)。解決法として閾値を評価部位ごとに個別に設ける方法も考えられるが、正常と異常の境界を求めるためにすべての評価部位で異常を模擬した撮影を行う必要が生じるため、現実的ではない。そこで、それらの差を吸収するため元のスコアにスコア補正係数を乗じることでスコアを平準化する手法を考案した。

図7 評価部位ごとのスコア分布の例

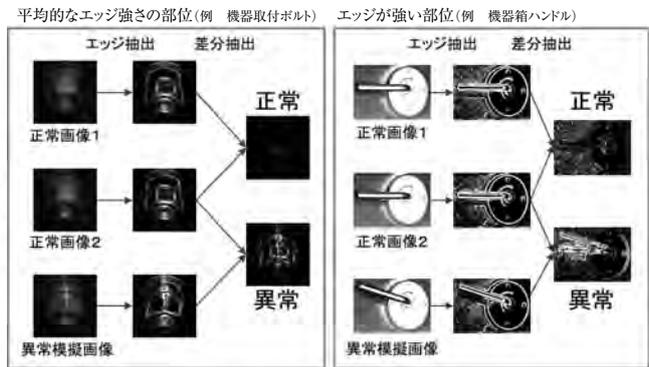
図8 評価部位ごとのエッジ強さの例

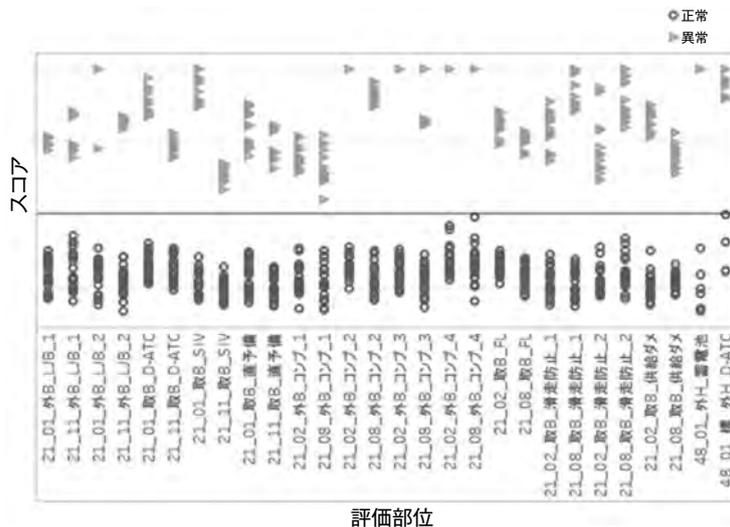
3・4で補正手法の効果の確認に用いた異常模擬画像を用いてスコア補正係数の効果の確認を行った。スコア補正係数を用いて補正することにより、正常の分布範囲が一定値以下に抑えられ、十分な効果があることがわかる(図9)。

図9 評価部位ごとのスコア分布の例(補正スコア適用後)
