## 第 59 回 高輪築堤調査・保存等検討委員会【部会①】

# 第8橋梁北横仕切堤の調査成果について

京急線連立 第8橋梁北横仕切堤付近 本設(地平)化工事計画について

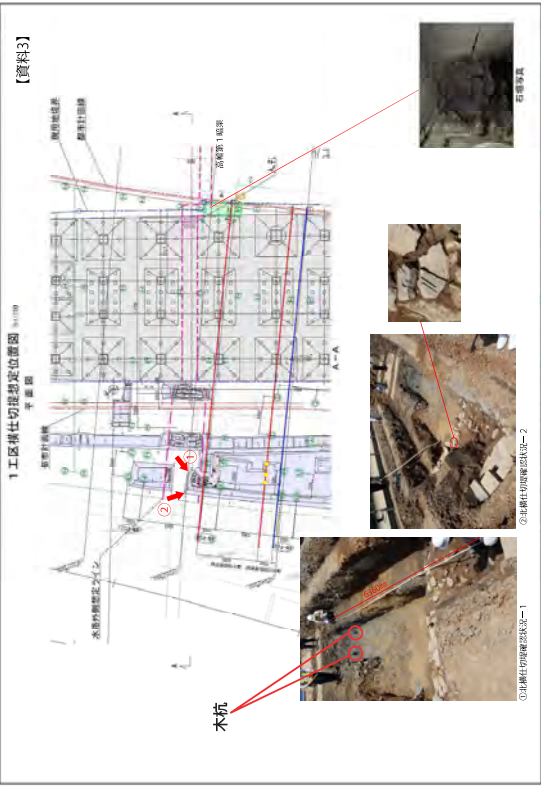
- ・高輪第一暗渠 (供用中) の北面に接する石積み (1段分) を確認。検出レベル≒TP+0.9m。
- ・石積みの裏込めを確認。検出レベル≒TP+1.7m。
- ・石積みの北 6.75m で確認された木杭は、北横仕切堤の北面の土留めの一部であると考える。→これら3つは、第8橋梁の北横仕切堤に伴う遺構であると考える。
- ・土層断面の観察から、図中の水色破線が、第8橋梁北横仕切堤本体と思われる。(最も高い部分≒TP+2.5m)

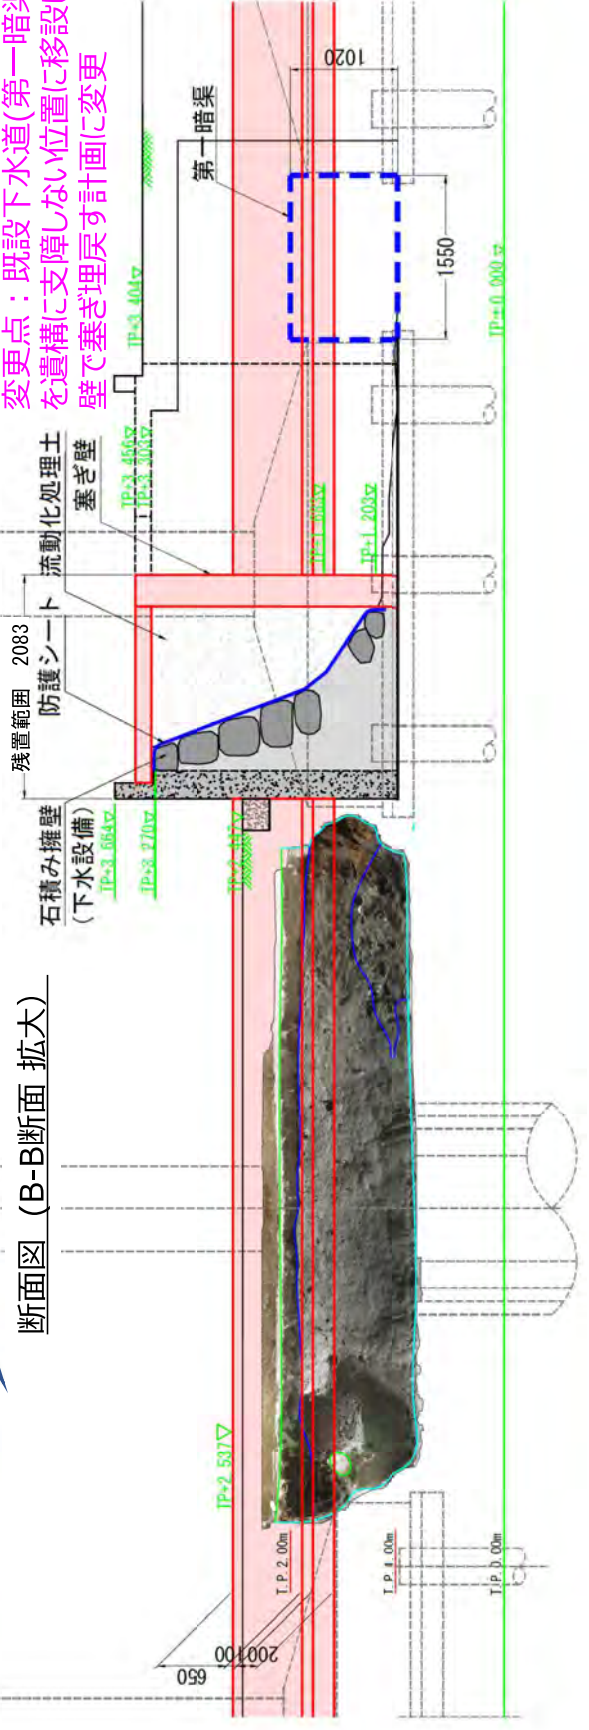
断面図 (B-B断面 拡大)

変更点：既設下水道(第一暗渠)  
を遺構に支障しない位置に移設し、  
壁で塞ぎ埋戻す計画に変更

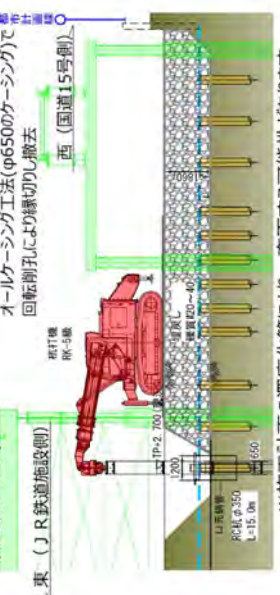
(杭撤去時)

RC杭(L=15m φ350)を  
オールケーシング工法(φ650のケーシング)で  
回転削孔により縁切りし撤去

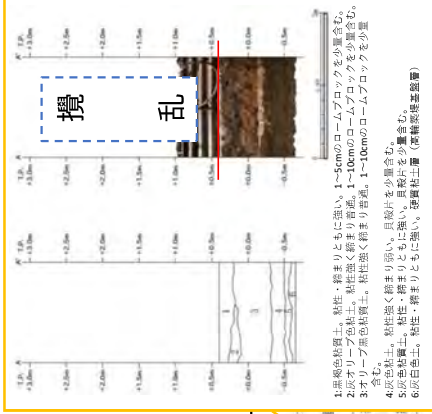
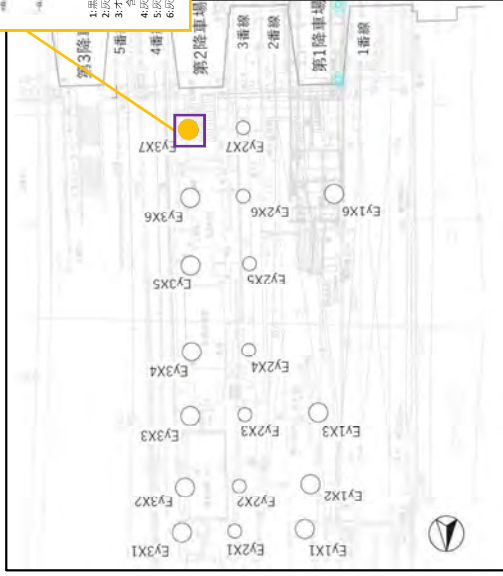
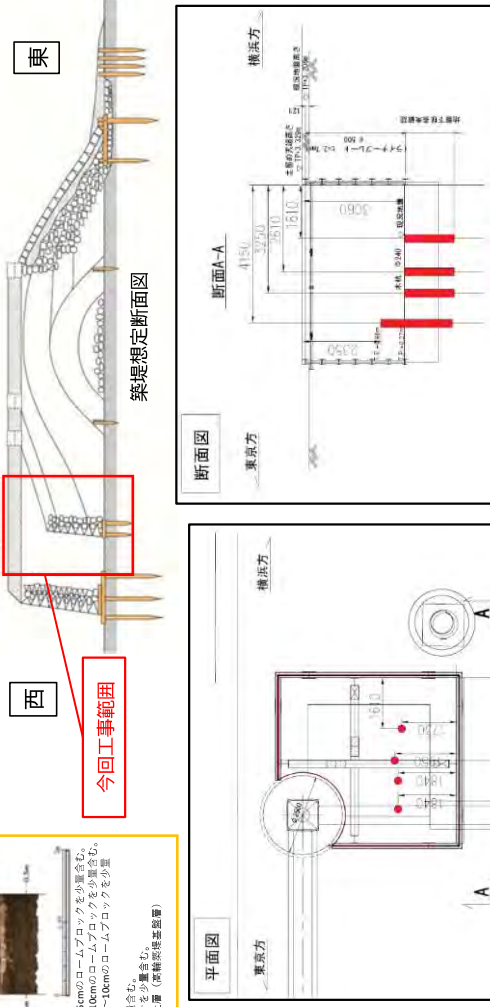
2025年7月  
第2ホーム上でのEV設置工事に伴い、既設階段を撤去  
後に土壌改良のため掘削に着手したところ、杭列を検出  
した

港区教育委員会の立会実施  
→現状のまま保存出来ないかを検討  
地耐力等について改めて検討を行った結果、  
現地に残したまま埋戻しを実施することが可能となった。

- ・高輪築堤跡の調査成果から作成した想定断面図(下図)に照らし合わせると、当該部分は開業時(明治5年)及び複線化(明治9年)以降の盛土に相当すると考えられる。
- ・基礎杭の調査成果(左図)から、当該部分のTP+0.3mより上部は、すでに擾乱により失われている可能性が高いが、それ以降は高輪築堤跡の盛土が残存しているとみられる。
- ・今回確認された杭は、南北に列状に確認されているが、杭間の距離はやや不規則である。また杭径も、高輪築堤跡の既往調査で確認されているものに比べ、やや太い。
- ・杭付近から確認された礫類にも規則性は見られなかった。開業期山側石積み裏込めである可能性もあるが、検出範囲も限定的であることから、原位置を保っているかどうかの判断は難しい。
