## 第47回 高輪築堤調査・保存等検討委員会【部会③】

日時：2024年9月4日（水）

# ボーリング調査結果について

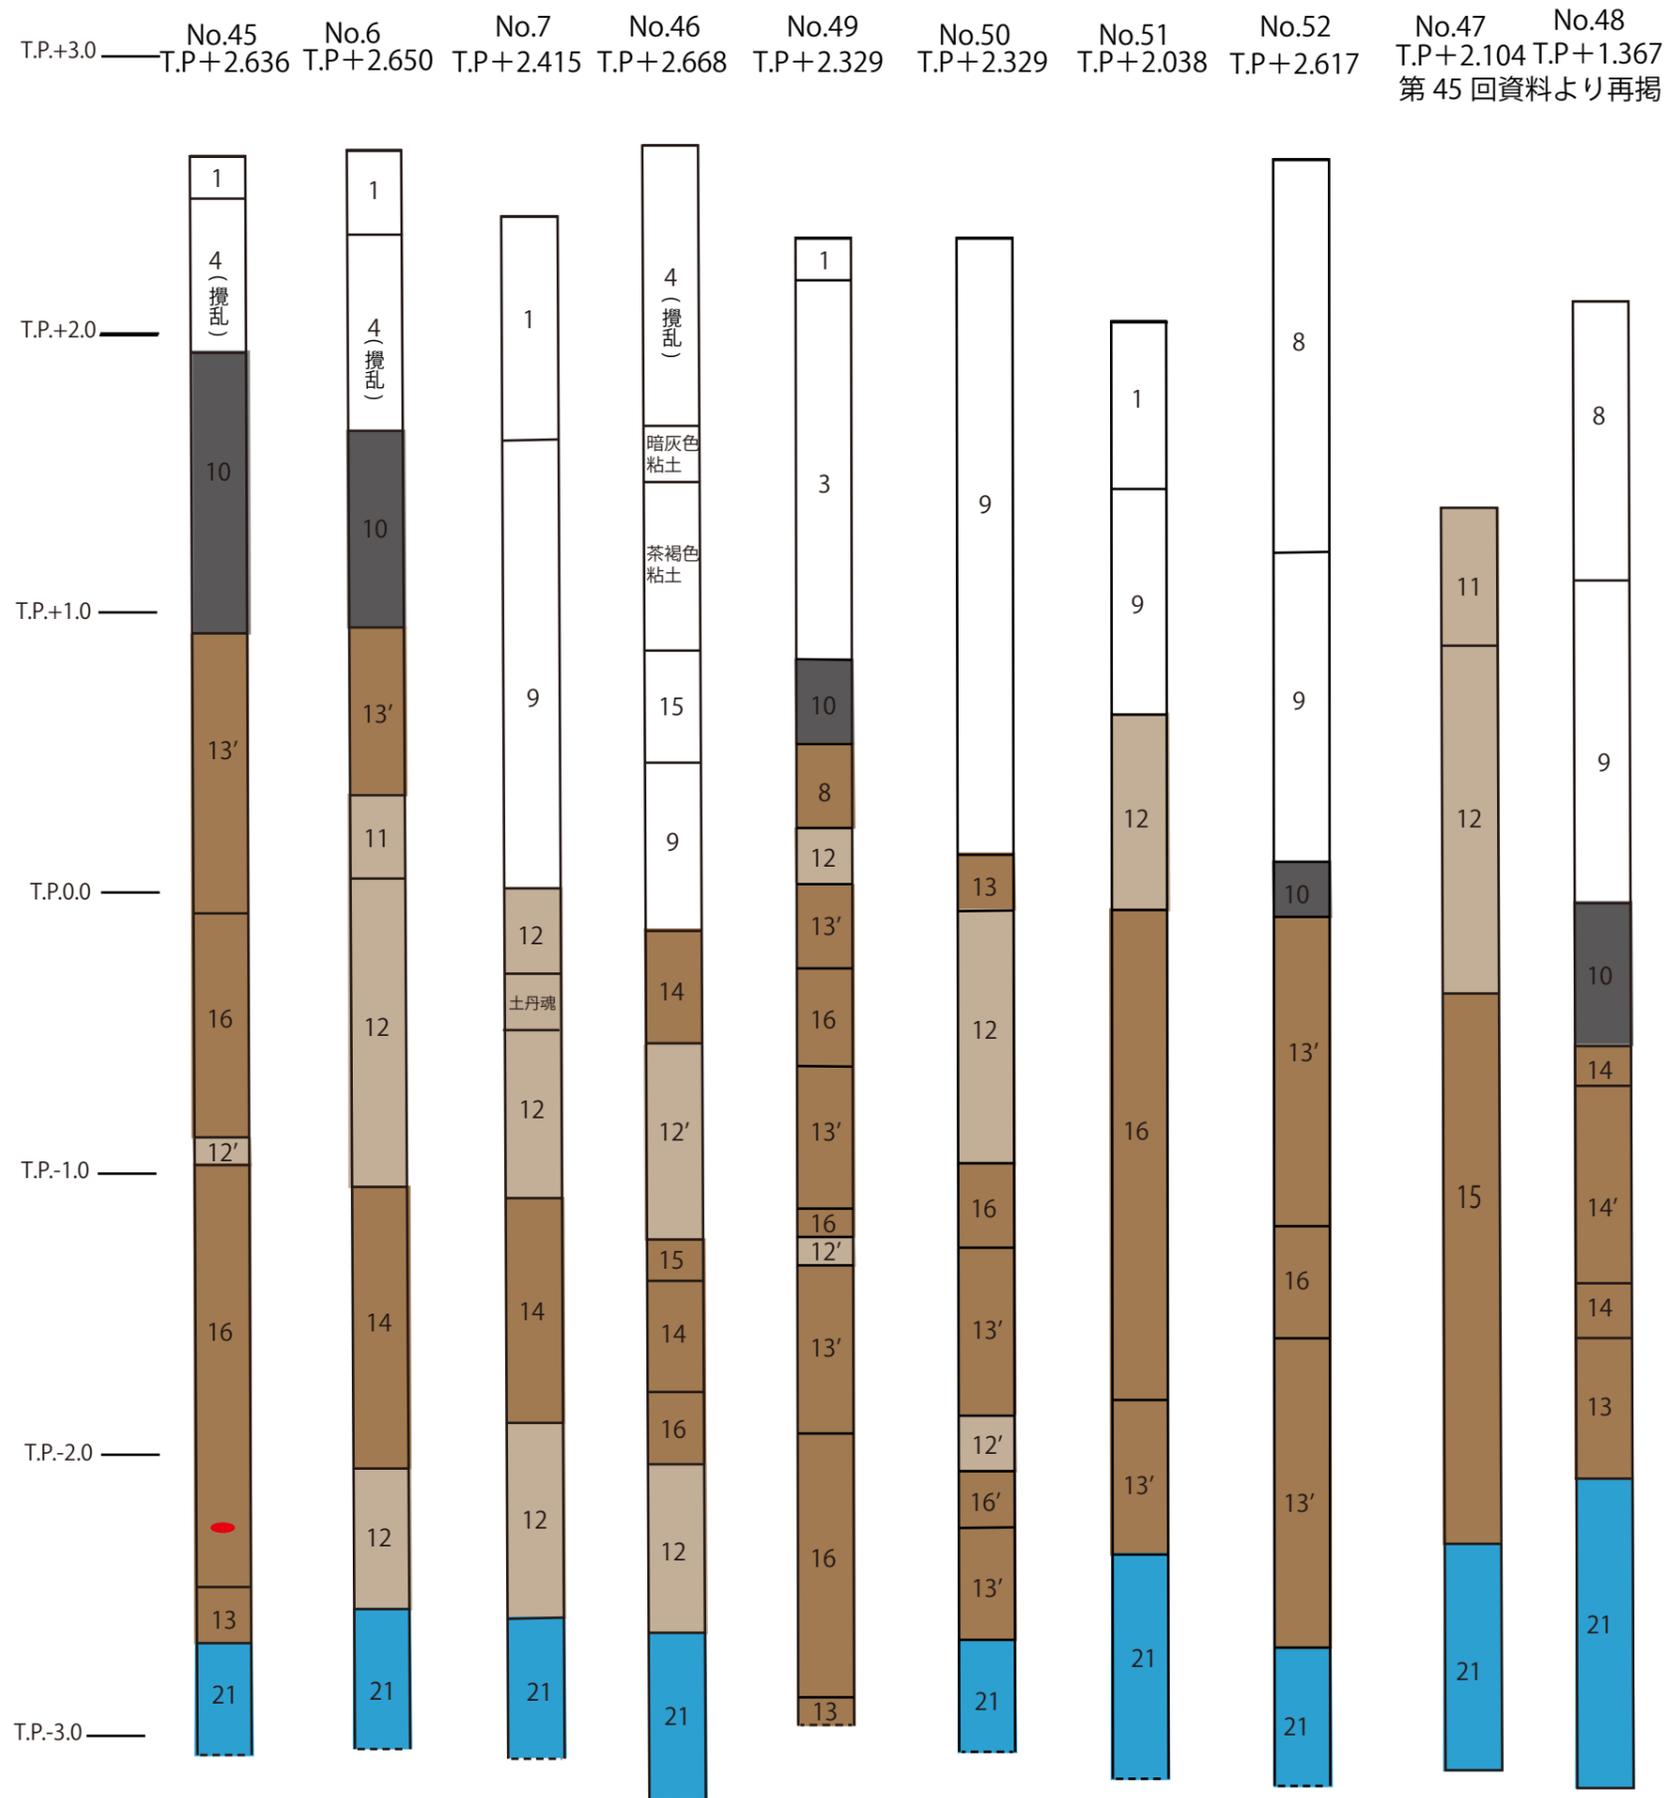
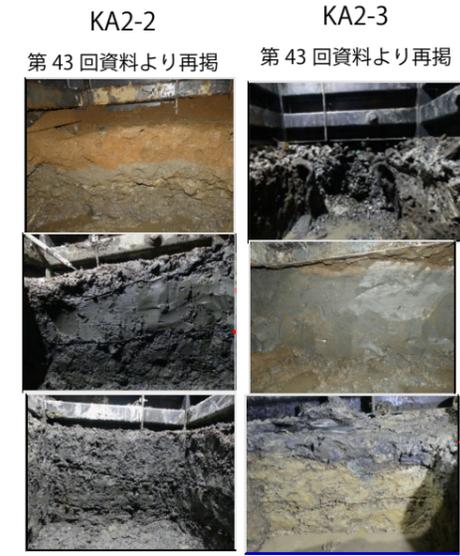
T.P+ 約 2.8~2.3m  
 T.P+ 約 2.3~1.8m  
 T.P+ 約 1.8~1.3m

- 1, 碎石
  - 2, 暗灰色砂質土
  - 3, 褐色粘土
  - 4, 褐色砂質土
  - 5, 灰色砂質土
  - 6, 暗灰色シルト
  - 7, 黄褐色シルト
  - 8, 褐色シルト
  - 9, 褐色粘土
  - 10, 灰色粘土
  - 11, 褐色粘土 白色粘土含む
  - 12, 暗灰色粘土 貝片含む
  - 12', 暗灰色粘土
  - 13, 暗灰色シルト
  - 13', 暗灰色シルト 貝片・小礫含む
  - 14, 灰色シルト 貝片含む
  - 15, 暗灰色砂質土 貝片含む
  - 16, 灰色砂質土 貝片含む(海砂)
  - 17, 灰色粘土
  - 18, 灰色砂質土
  - 19, 礫層
  - 20, 暗灰色粘土
  - 21, 黒色粘土
- 灰色粘土(浚渫土)  
 粘土層  
 シルト・砂層  
 自然堆積  
 遺物

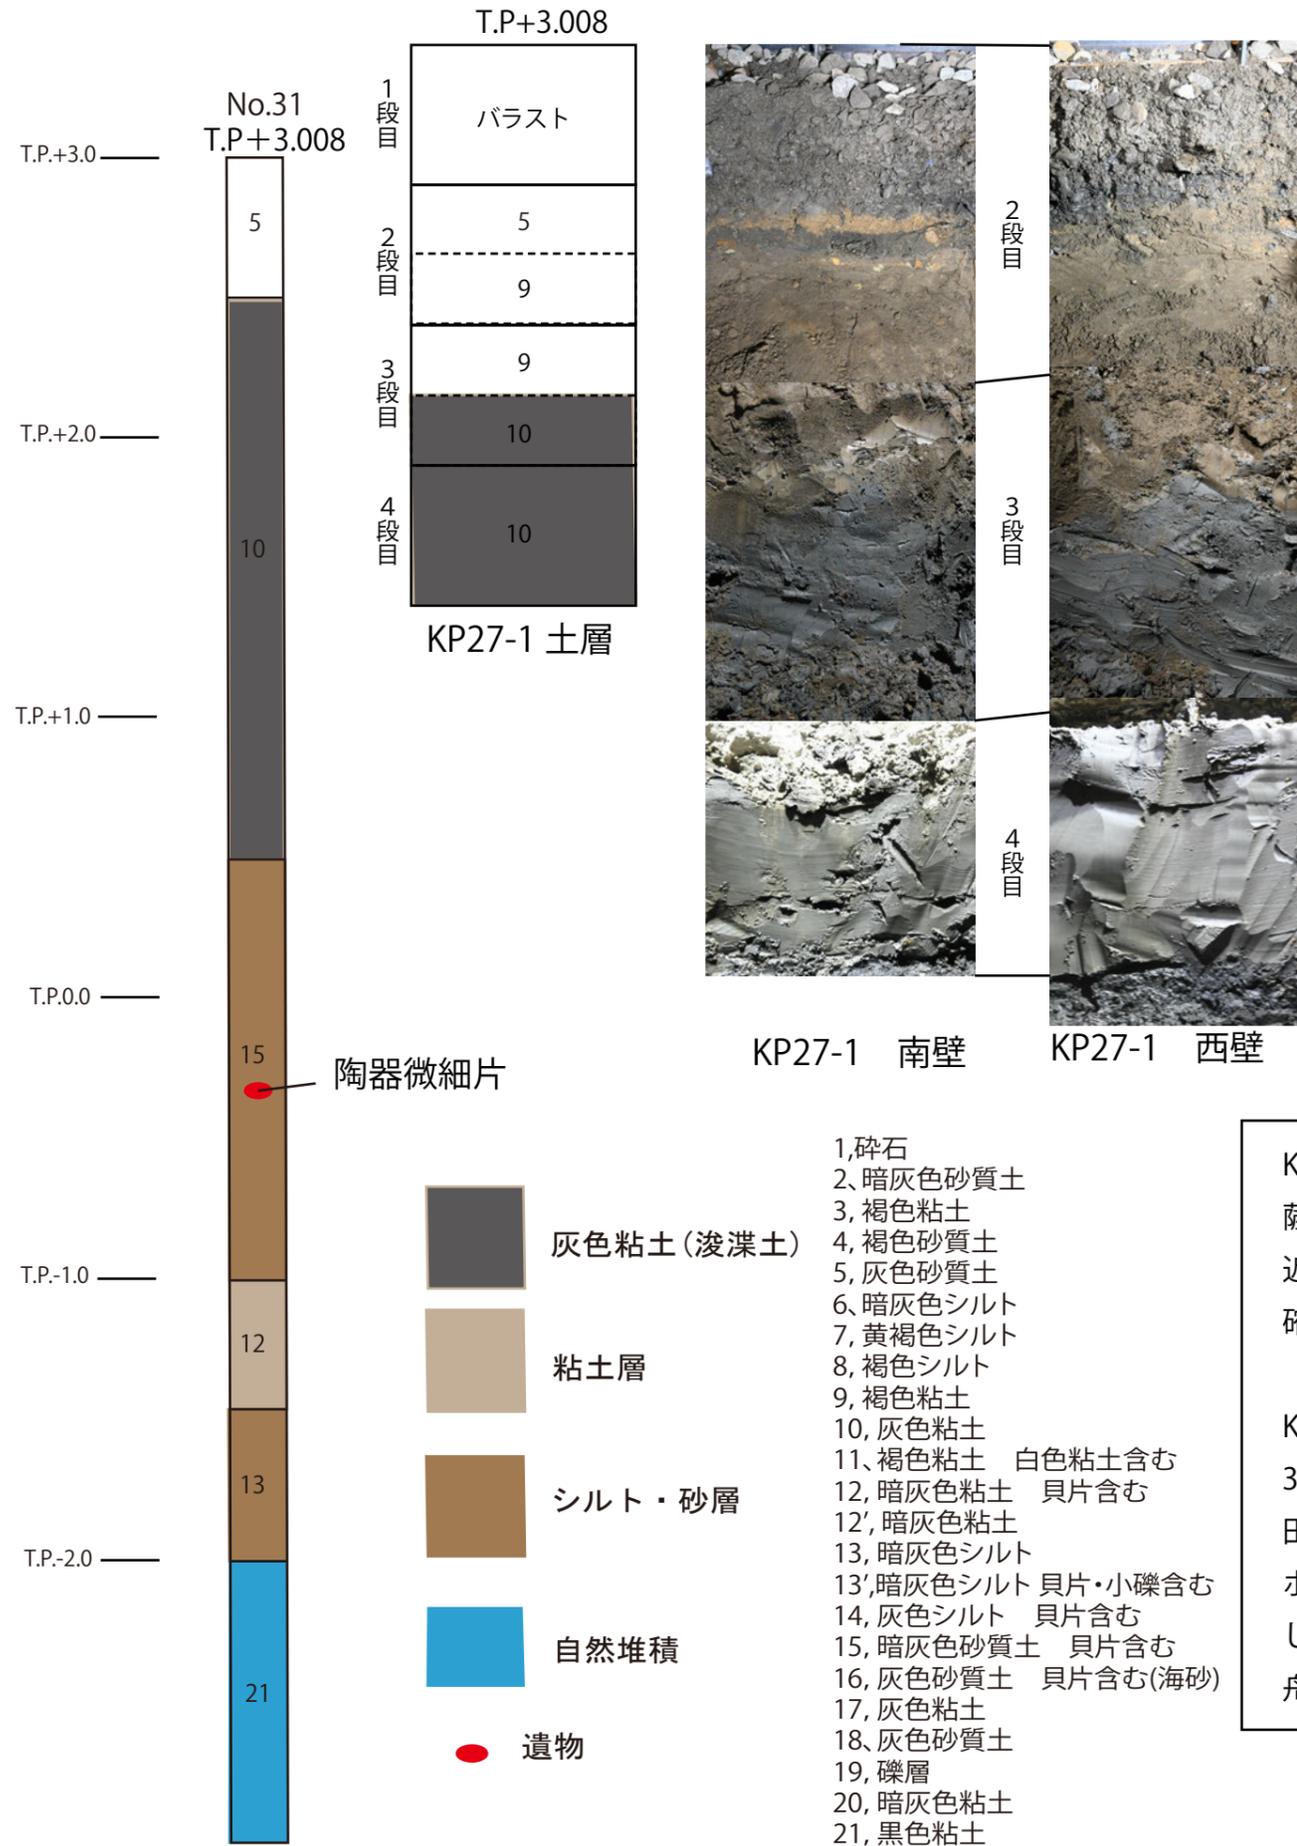
## KP27-1 及び No.31 調査成果

**KP27-1**  
 薩摩台場の盛土と想定される土層から近世の陶器片出土。  
 確認の範囲内では遺構は未検出。

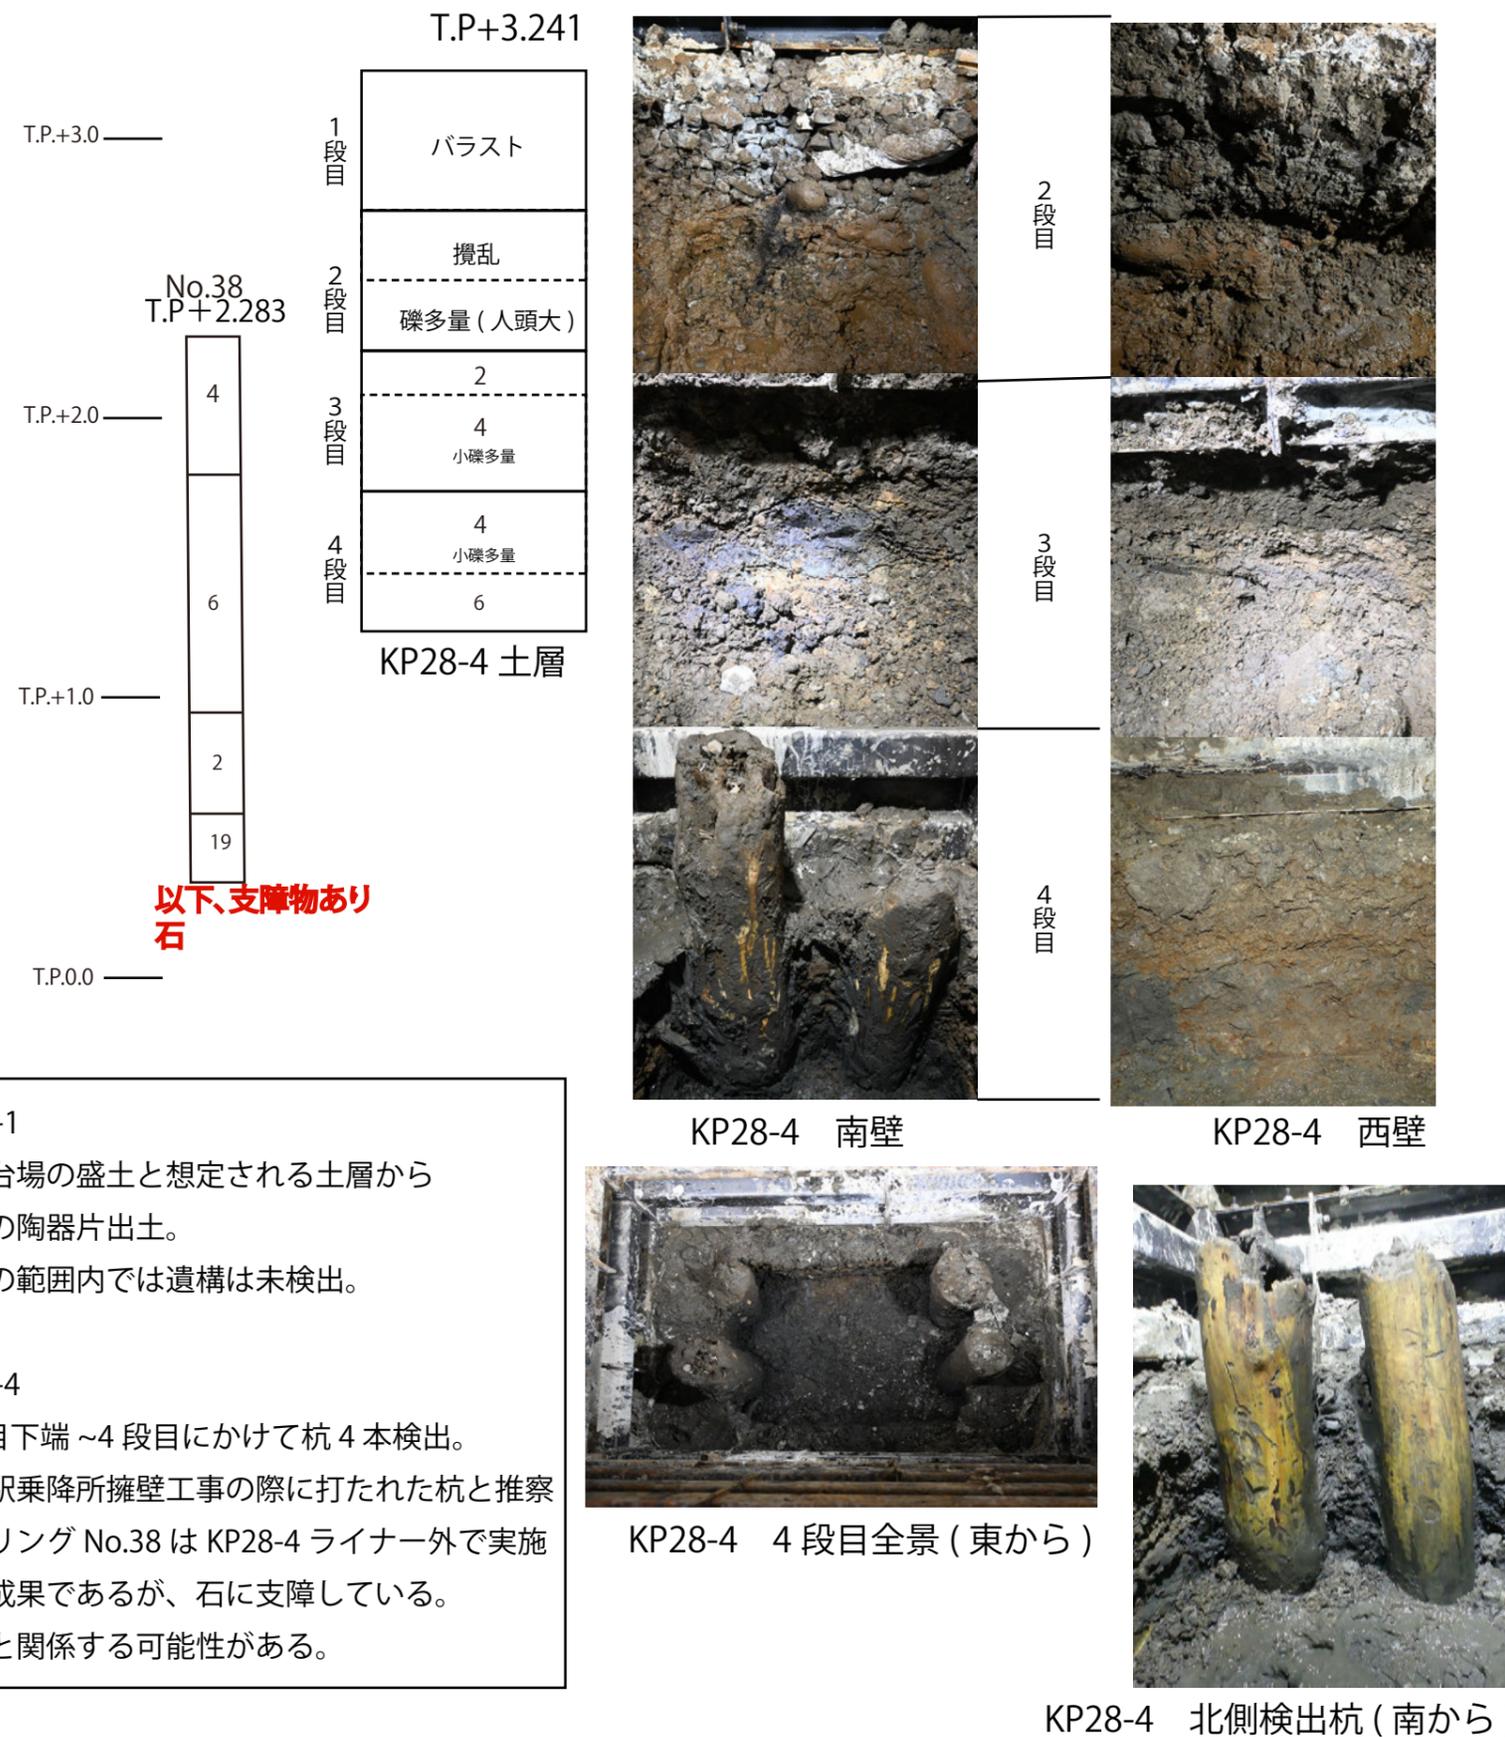
## KP28-4 及び No.38(ライナー外) 調査成果

**KP28-4**  
 3段目下端~4段目にかけて杭4本検出。  
 田町駅乗降所擁壁工事の際に打たれた杭と推察  
 ボーリング No.38 は KP28-4 ライナー外で実施した成果であるが、石に支障している。  
 舟入と関係する可能性がある。

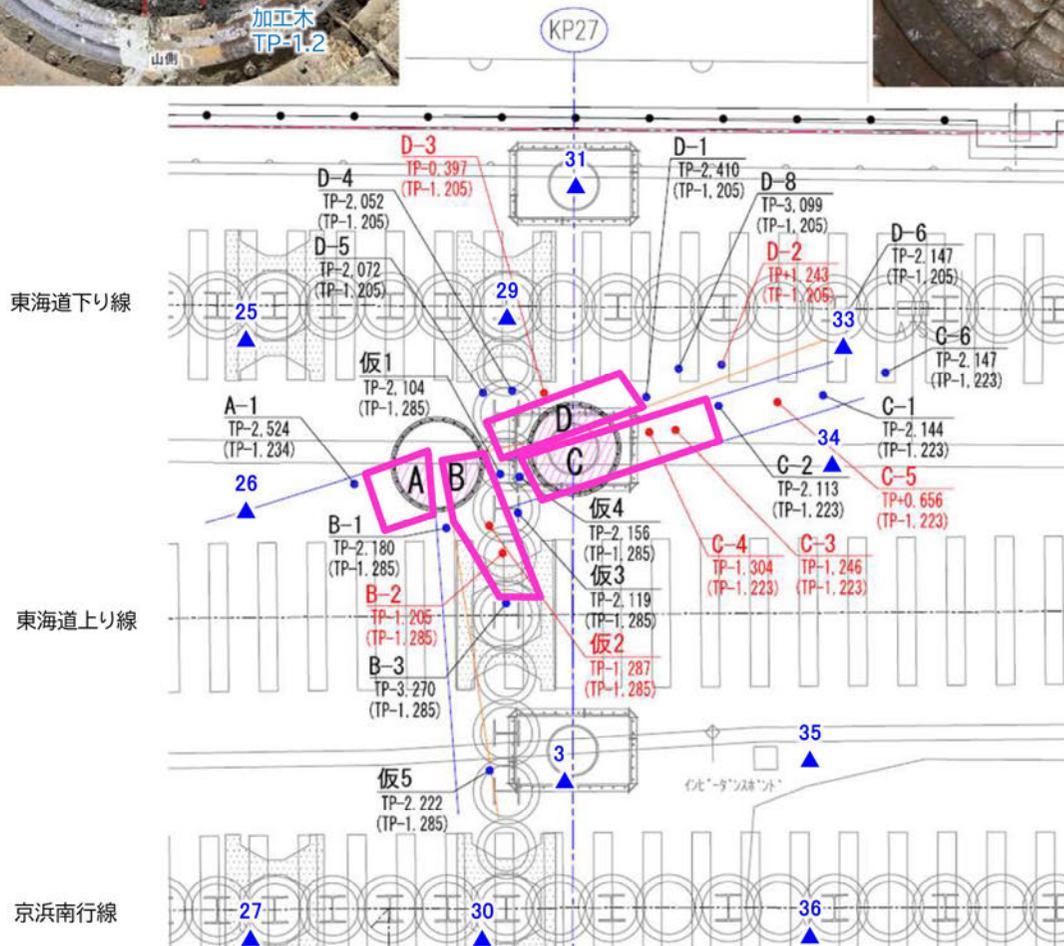
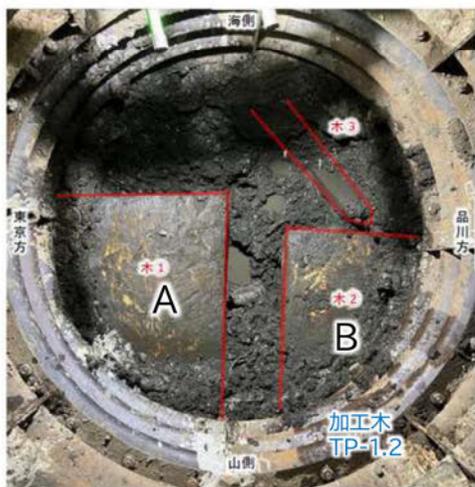
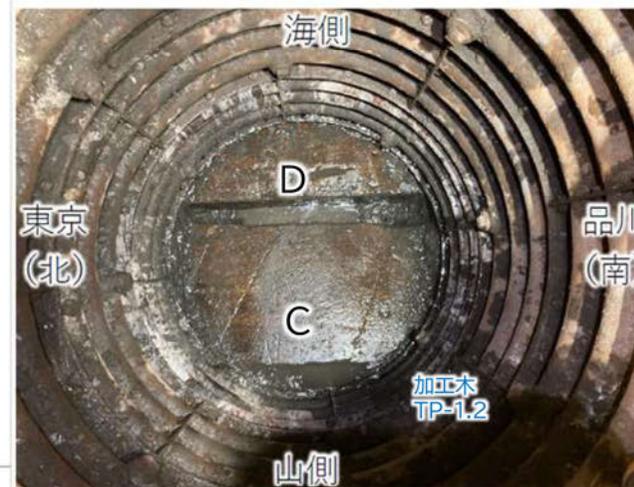
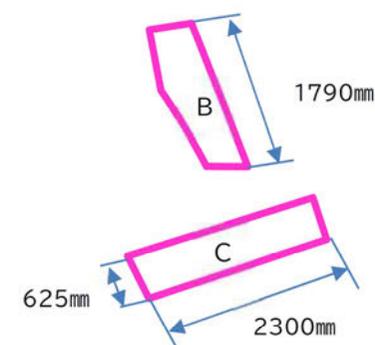
No.11・12加工木範囲探針調査状況

□ : 想定できる加工木の最大サイズ

- : 探針:支障あり
- : 探針:支障なし
- ▲ : ボーリング箇所:支障なし
- ※数値は探針深さ、()内の数値は想定深さ

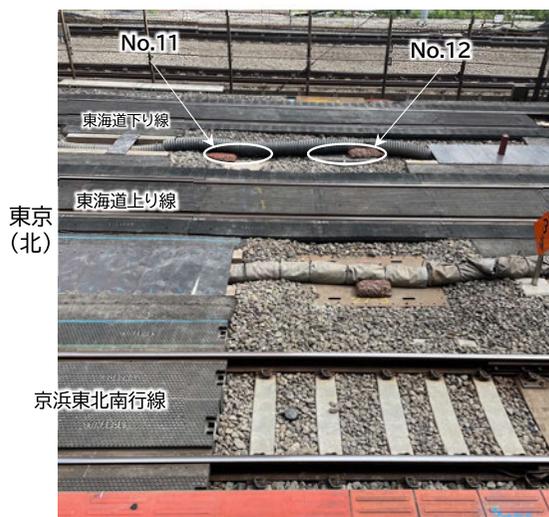
写真1:現地状況

- 第46回委員会(8/7)において、No.11、12試掘箇所で出現した加工木の面的調査の検討の要請
- ⇒(検討1)鉄道線路内での調査となるため、鉄道運行の安全性を確保したうえで、面的調査が可能か検討
- ⇒(検討2)面的調査が困難な場合には、加工木の取り上げ方について検討

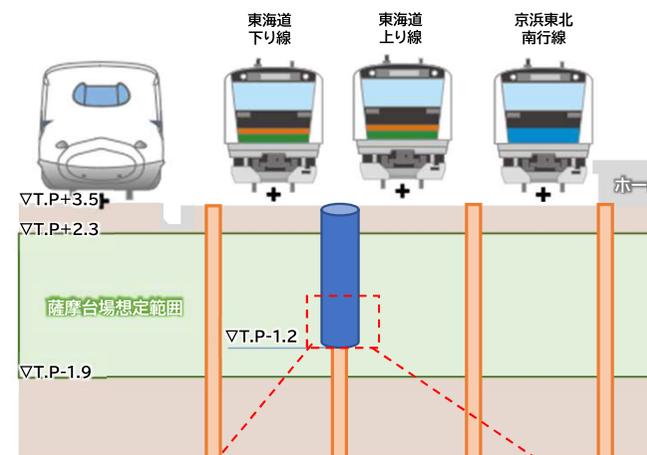
断面図 (東京方(北)を背に品川方を望む)

- ・現円形ライナープレート(φ1.2m)を大口径のライナー(小判型を含む)への置換えの検討
- ⇒東海道上下線に挟まれた狭隘箇所であり、大口径化した場合、軌道直下への設置が必要なことから、大口径ライナーへの置換えは困難

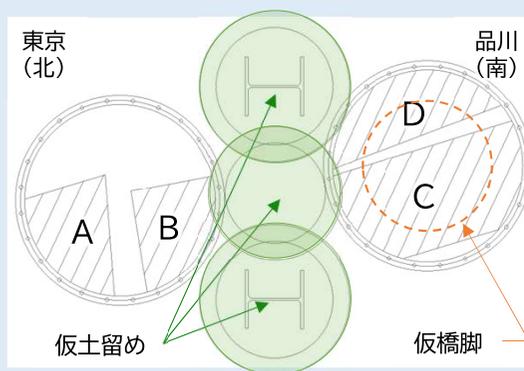
平面図:加工木と仮土留めの配置

- ・加工木A:仮土留め等の施工に影響がない
- 今後の掘削時に取り上げが可能であるため、残置
- ・加工木B:仮土留めに支障
- ・加工木C・D:仮橋脚に支障
- 可能な限り大きく取り上げる方法を今後検討

➔現円形ライナープレート(φ1.2m)に入る工具(チェーンソー、電気ドリル等)を組合せることで、可能な限り大きく取り上げることは可能の見込
