安全設備の整備

「究極の安全」に向けた設備投資

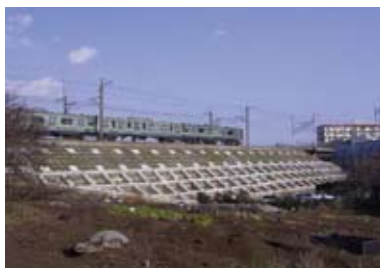
コンクリート製の格子砕工

JR東日本では、降雨時の運転規制による列車への影響を少なくするため、計画的に路線の防災強度を高める降雨防災強化工事を進めています。2004年4月からは、首都圏を中心とした路線のうち、特にお客さまが多い12路線を対象として降雨防災強化工事に取り組み、2008年6月までに完了しました。

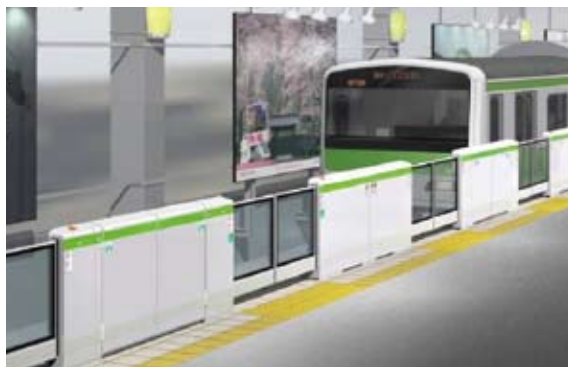
山手線の可動式ホーム柵(イメージ図)

また、ホームにおける安全について、お客さまからのご期待が高まっていることを受け、山手線へ可動式ホーム柵を導入することとしました。2010年度に恵比寿駅および目黒駅の2駅に先行導入し、技術的な課題、列車運行に与える影響などを検証した後、大規模改良工事などと調整を図りながら、2017年度を目途に山手線全駅に整備を進めていきます。
