2014年11月27日

2月の豪雪を教訓として今冬より雪害対策を強化します

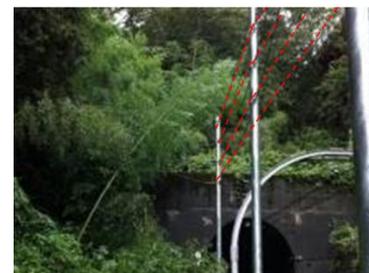
中央本線高尾駅～甲府駅間の沿線 25 箇所に倒竹対策としてストッパーワイヤーを整備します。

▲ストッパーワイヤー（点線部分）
