台風等風雨に備えた安全安定輸送の確保に向けた取組みについて

1. 中央本線 高尾～相模湖駅間の復旧および対策工事について

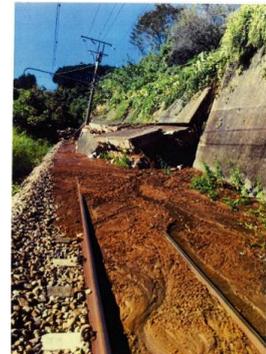
台風19号にともなう大雨により発生した土砂流入により、約40mに渡り、高さ約5mのコンクリート製土留壁が崩壊しました。

コンクリート製土留壁崩壊

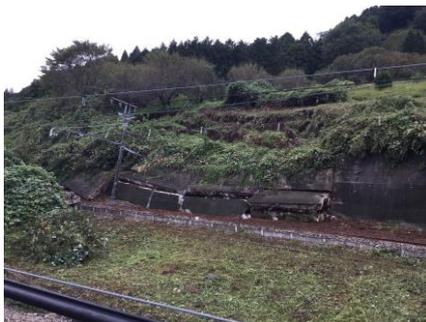
災害発生直後

被災箇所の斜面について以前より傾斜を緩やかにするとともに斜面を強化する工事を実施しました。

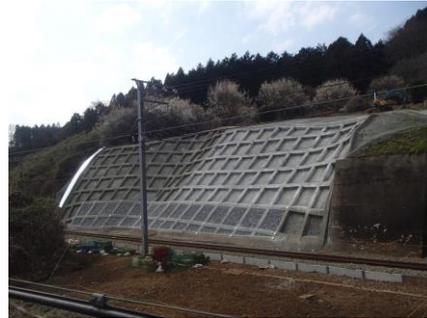
復旧後

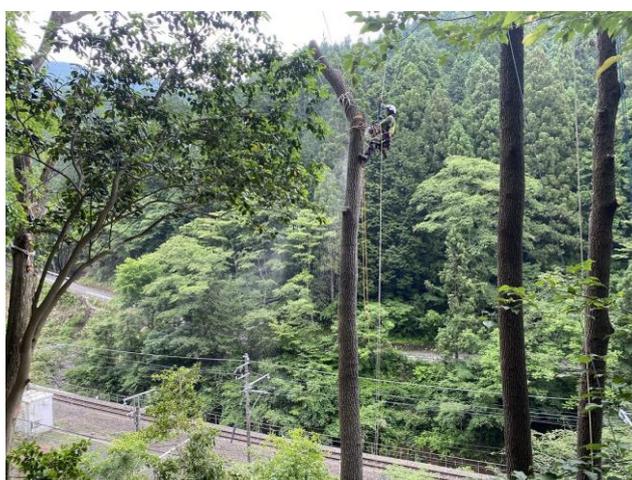
沿線樹木伐採の様子

倒木による輸送障害を防止するため、これまで同様に計画的な沿線樹木の伐採を行っています。今年度中央本線では約700本の伐採を計画しており、8月末時点で約220本の伐採が完了しています。
