## 第56回 高輪築堤調査・保存等検討委員会【部会③】

# ボーリング調査結果について

【資料2】 雑魚場架道橋橋台(計画東海上り線桁用)アンカー施工位置の変更について

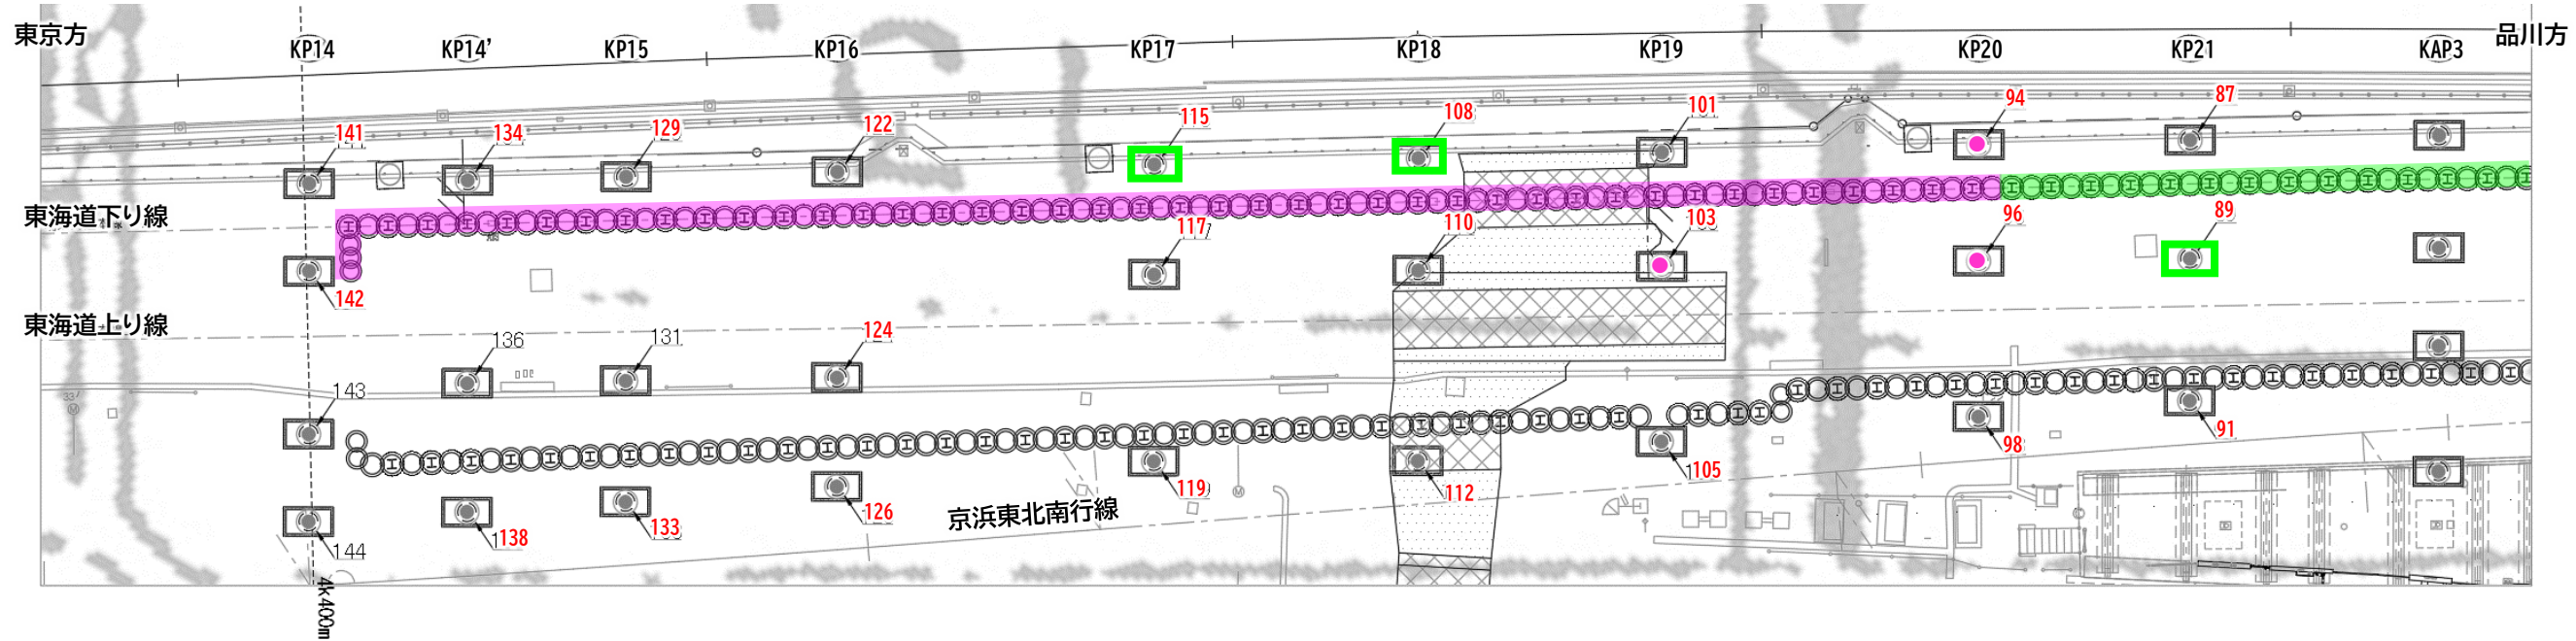
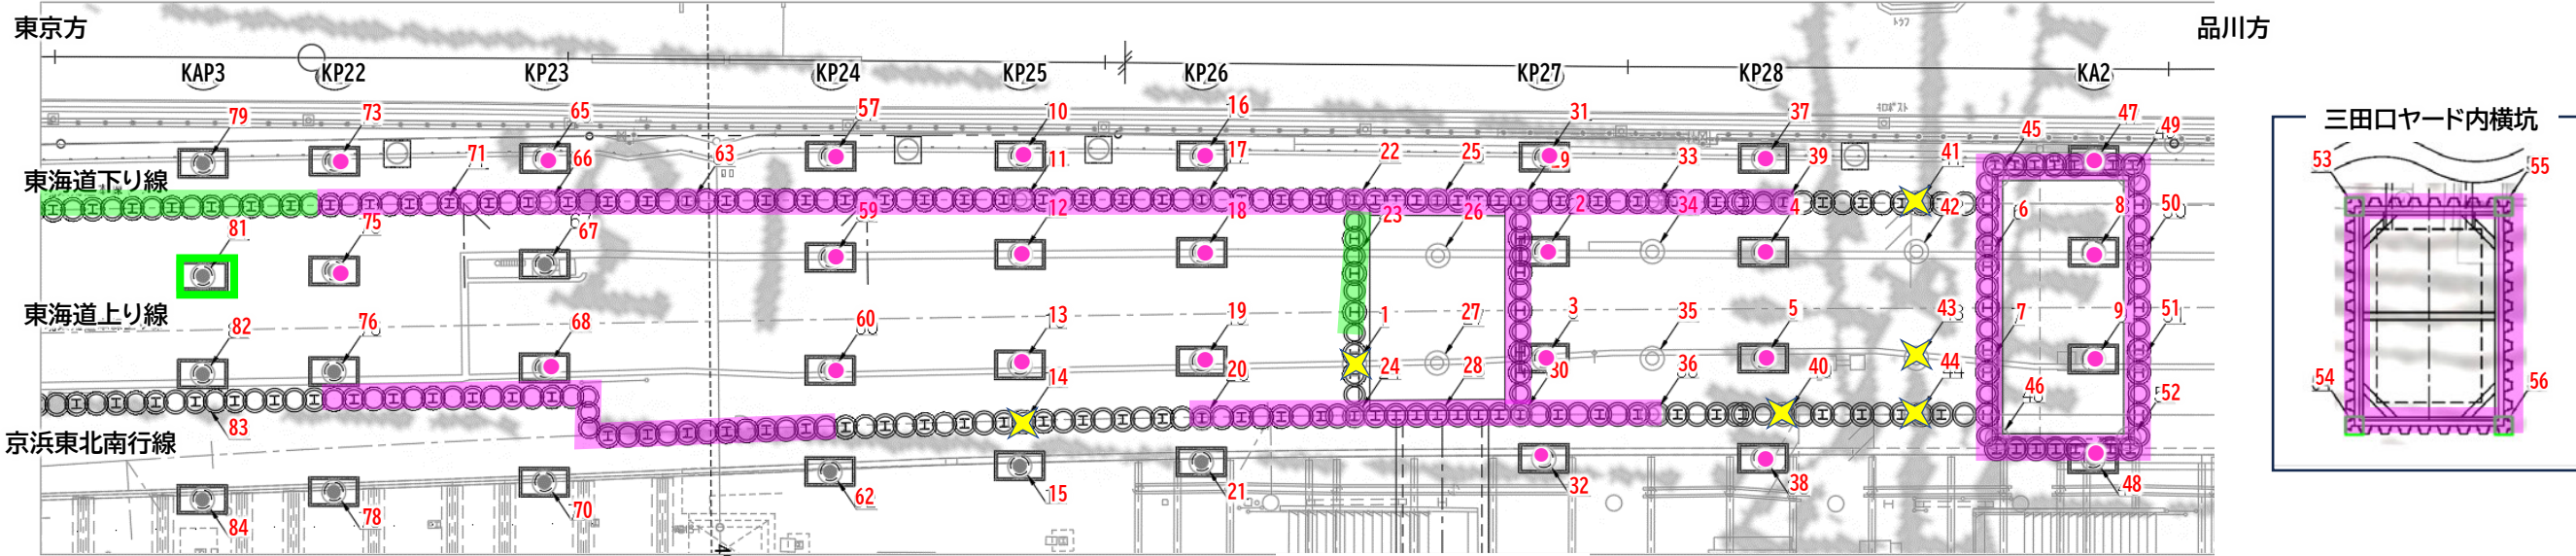
調査完了箇所

赤数字:ボーリング調査完了箇所

委員会で仮土留めの施工可と判断箇所

委員会では仮橋脚の施工可と判断箇所

支障物接触箇所

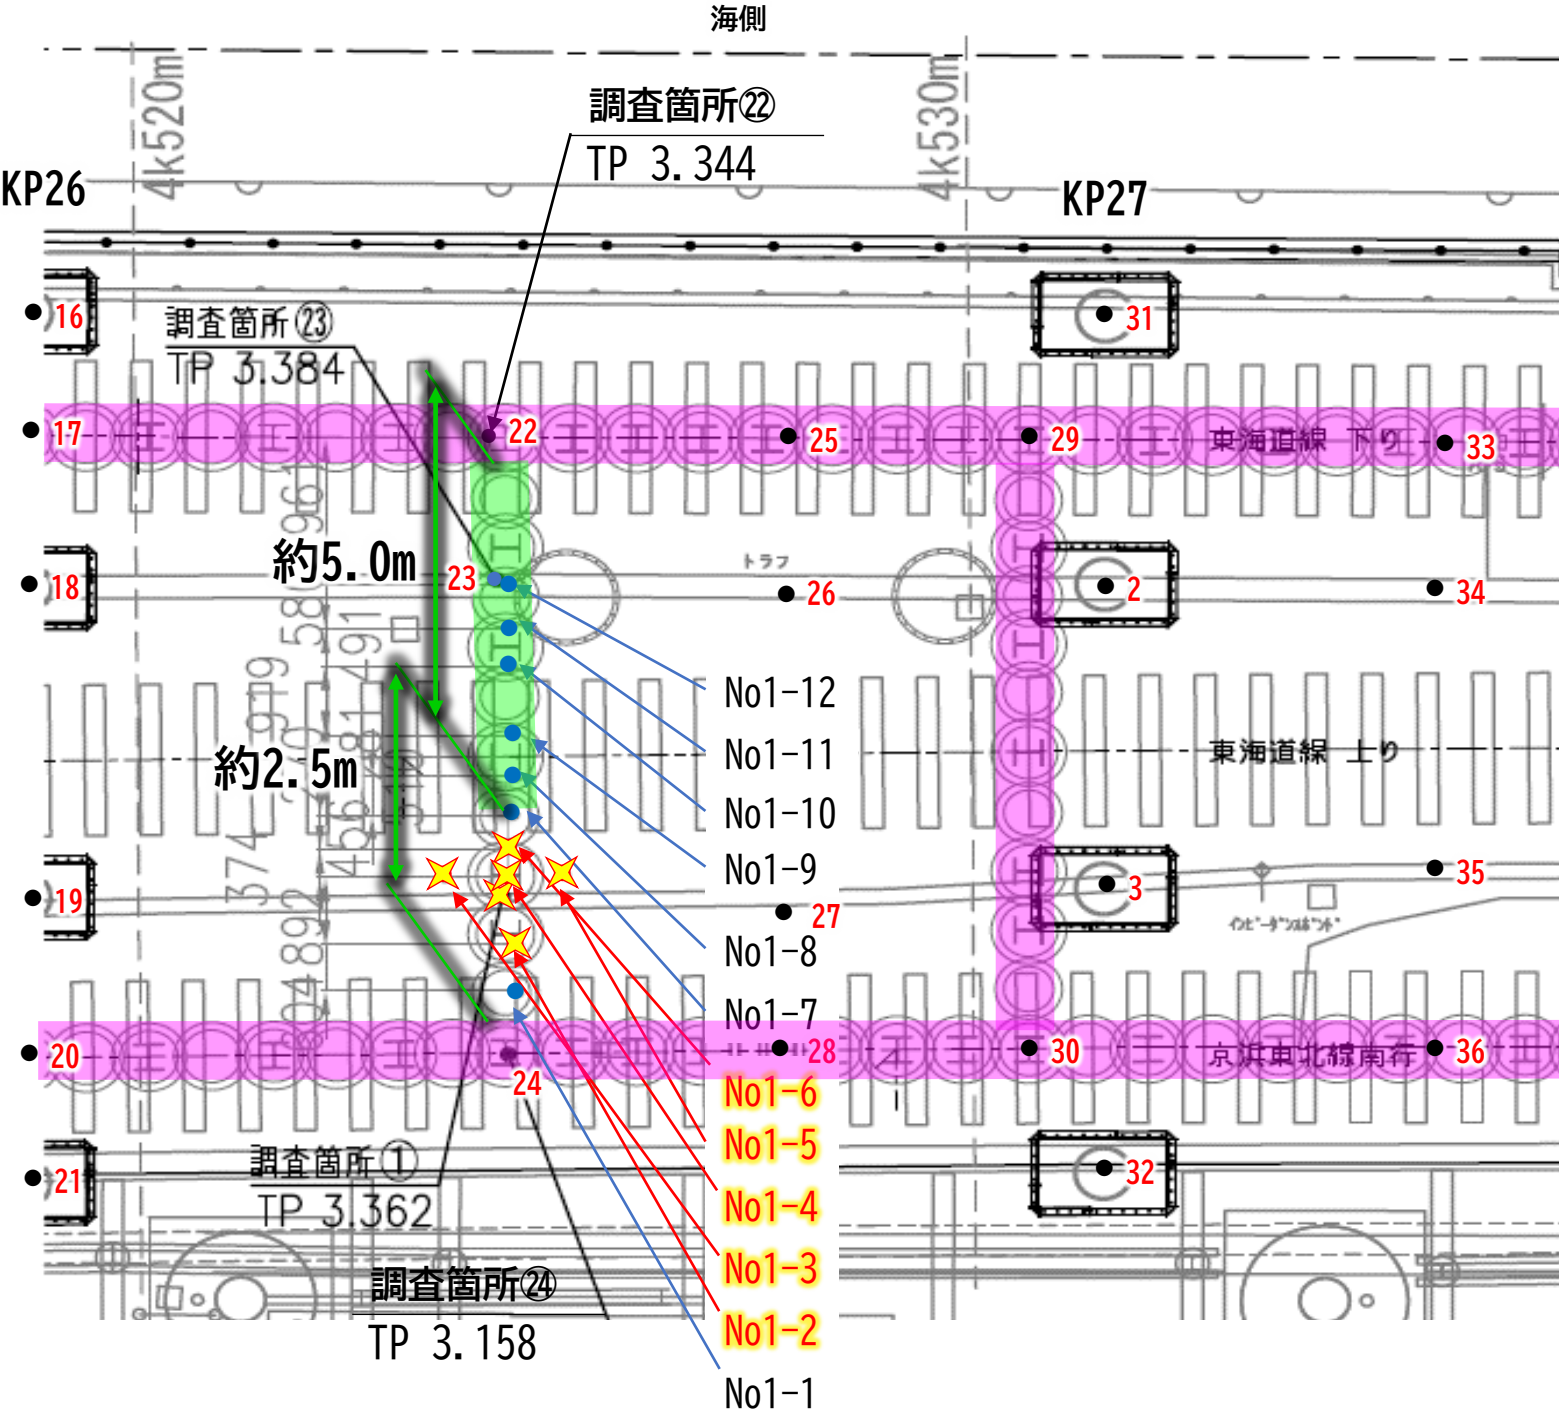
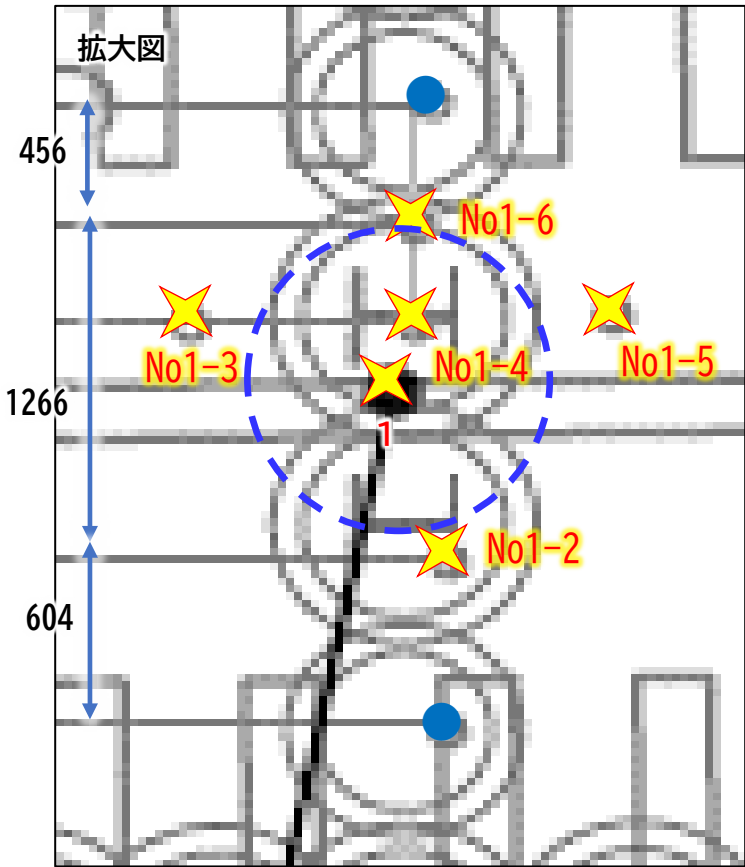
No.1ボーリング調査付近における追加探針について

- ・ボーリングNo.1において支障物GL-4.86(TP-1.498)に当たったため、前後12箇所で探針(L=5.5m)を実施
- ・海側約5.0m範囲については、支障物がないことを確認
- ・山側約2.5m範囲については、支障物に当たっていることを確認

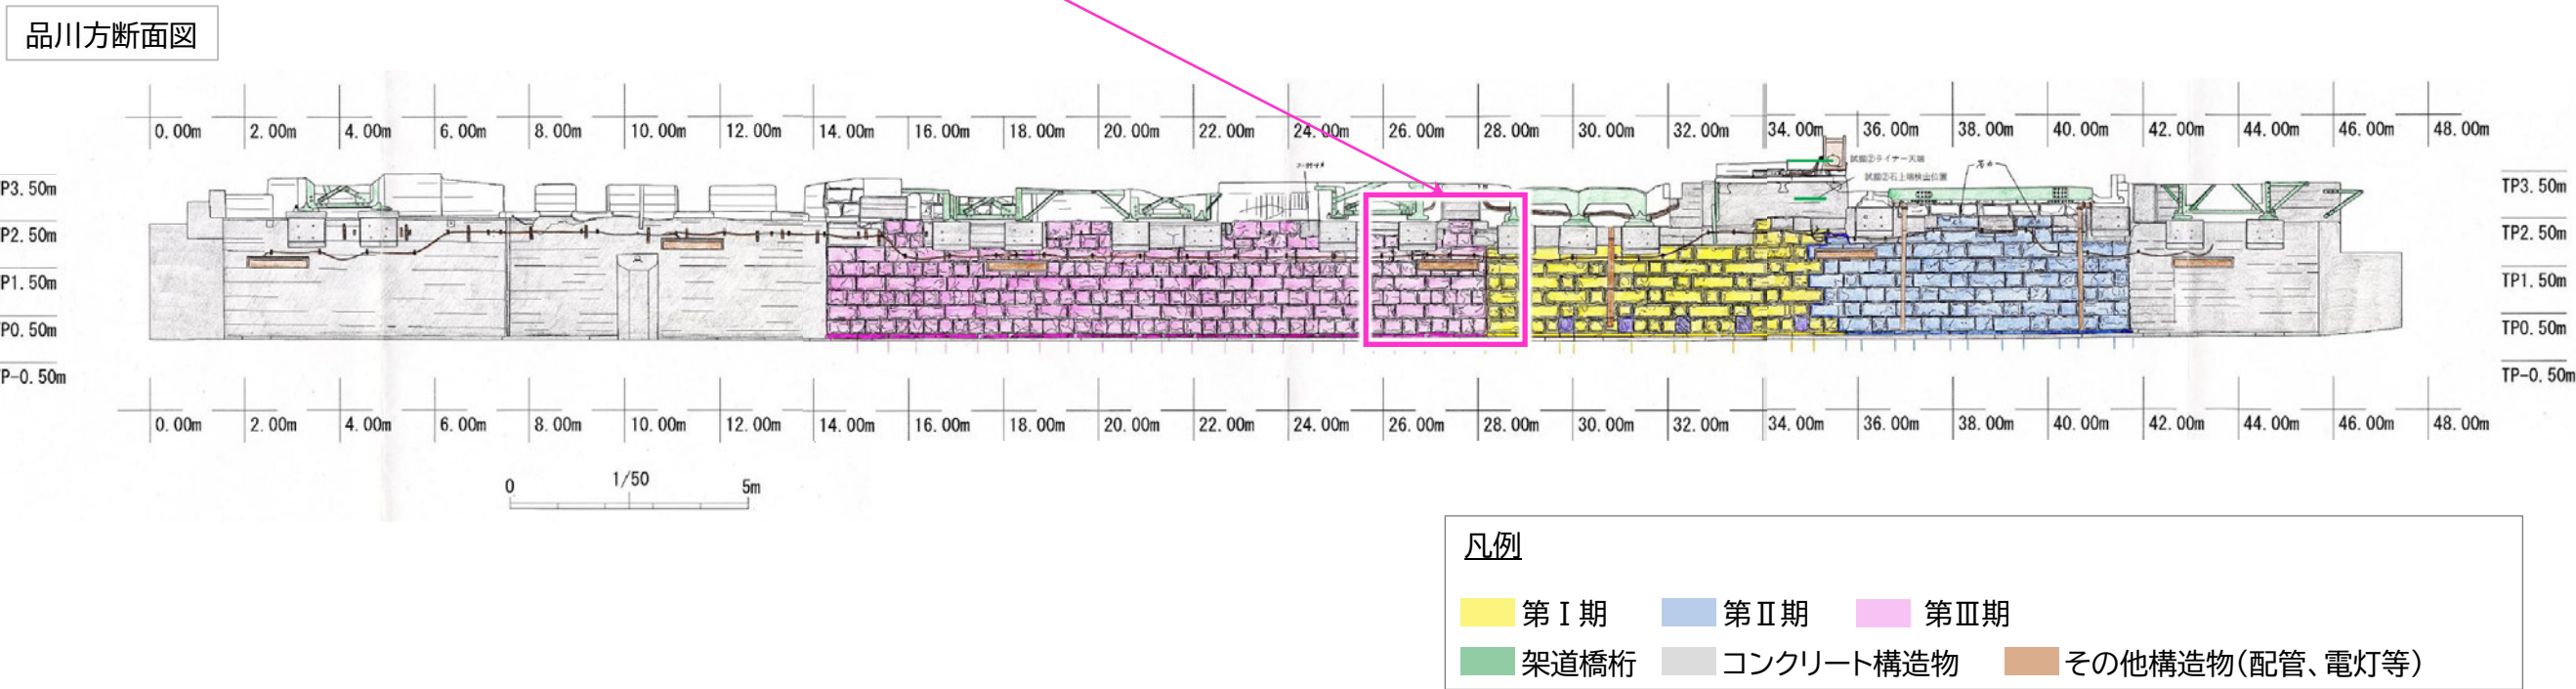
アンカー施工位置

○雑魚場架道橋橋台(第5橋梁橋台)へのアンカー施工については、2024年3月委員会において報告  
○計画東海道上り線桁用のアンカー施工前の現地確認の結果、現地の施工性を考慮して、アンカーの本数、掘削径を変えない範囲で、アンカーの施工位置について見直しを行う(品川方橋台のみ)

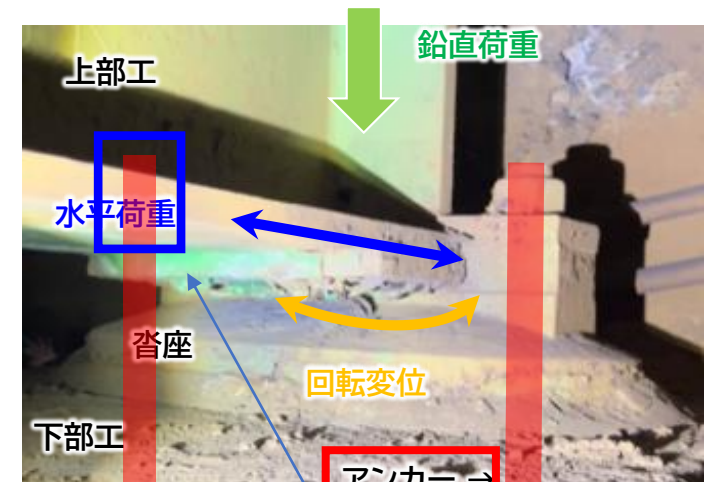
雑魚場架道橋 支承部写真

締め付けが困難なボルト
