信濃川発電所の復旧状況

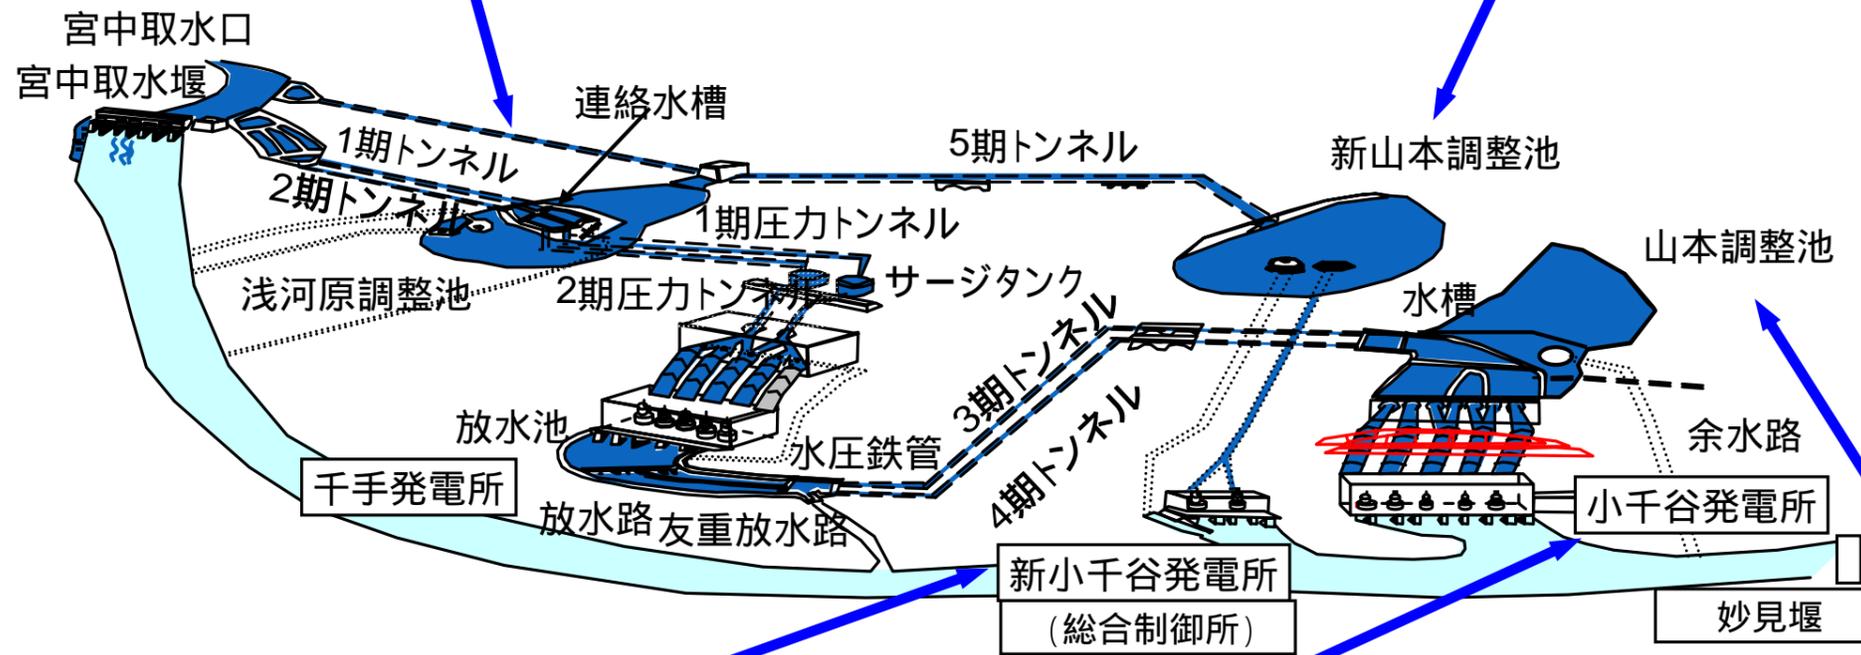
復旧断面

盛土
常時満水位
心壁
損傷部分の撤去
約10m

復旧の状況

施工延長 : 約300m
復旧盛土体積 : 約3万³m

盛土
常時満水位
心壁
損傷部分の撤去
約16m

施工延長 : 約1,300m
復旧盛土体積 : 約22万³m
