羽越本線列車事故を受けた対策

2005年12月25日の羽越本線砂越～北余目間第2最上川橋りょう付近における特急「いなほ14号」の脱線事故を受けたJR東日本の取り組みについてご報告します。

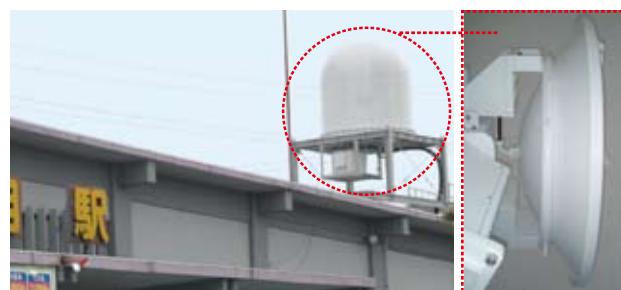
羽越本線余目駅屋上に設置された
ドップラーレーダー

「ドップラーレーダー」の列車運転規制への応用可能性について研究しています。ドップラーレーダーとは、雨粒や雨雲の動きを検知することで風の状況を把握できる観測装置で、一部の空港では局地的な強風の監視に活用されています。

2007年からドップラーレーダーによる突風観測を開始しており、2010年には突風探知システムの基礎となりうるシステムを構築し、羽越本線余目駅でのリアルタイム突風探知実験を開始しました。今後、突風探知システムの実験モニタリングを通じた検証と改善を行い、列車運転規制への応用可能性について、さらに研究を進めます。

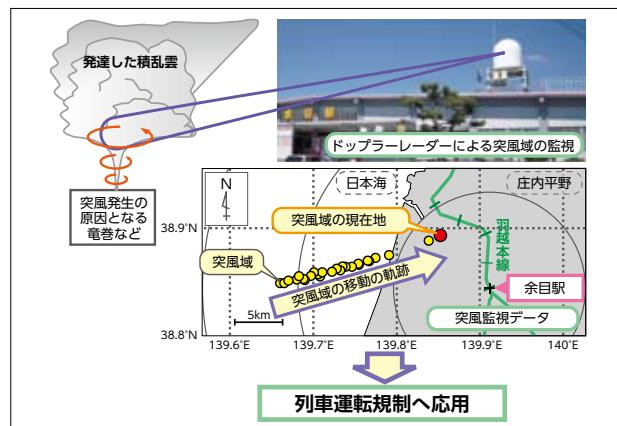
ドップラーレーダー
本体
